Echangeur Nanni 3,21
4ans, environs 500h (Méditerranée)
Aluminium moulé/coquilles de faisceau en résine.

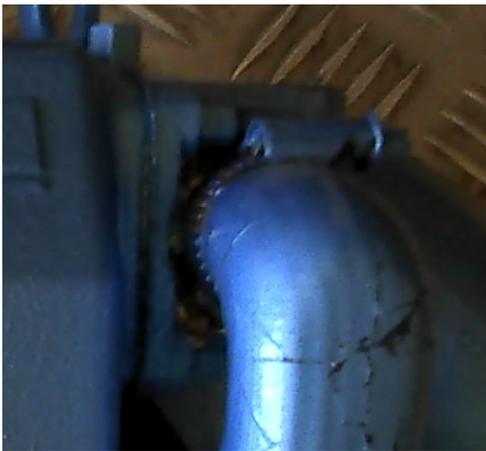
Des traces de sel et corrosion à la jonction durite et coude d'échappement

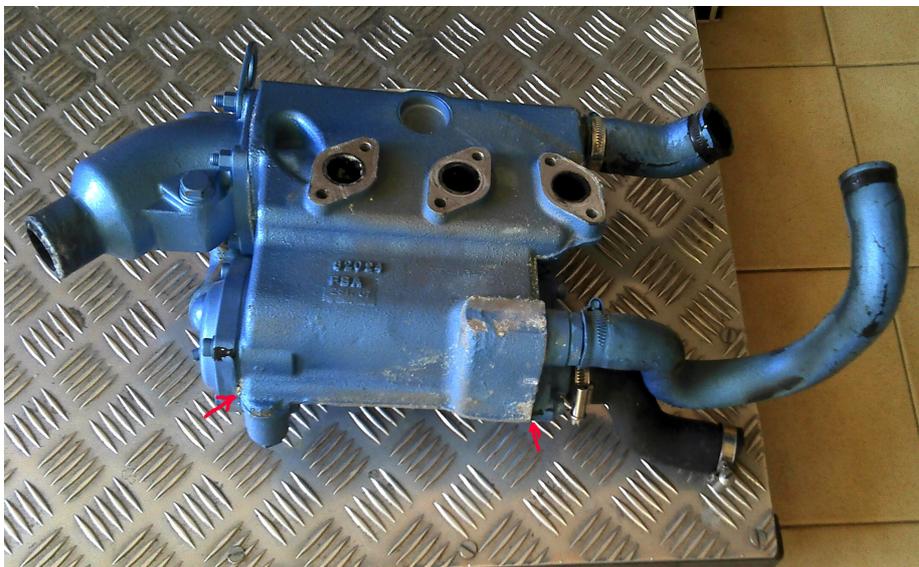
Très légères traces de sel vers les coquilles en partie basse mais l'ensemble est en bon état.

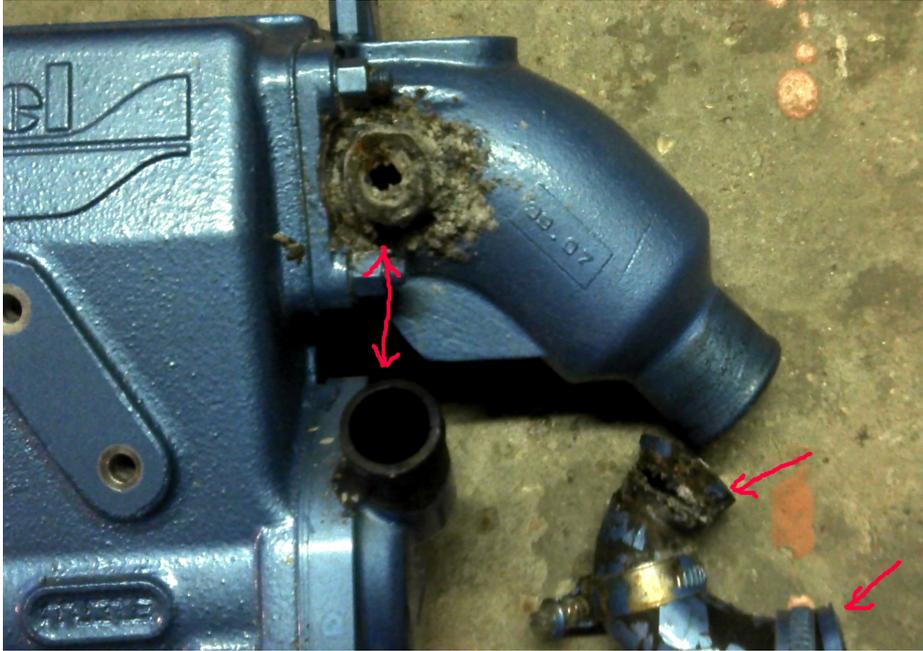
La durite est fendue par le gonflement du sel, la conduite d'eau sur le coude d'échappement est corrodée.

Les deux diamètres sont différents entre la coquille et l'entrée du coude. Le serrage se fait en contrainte sur un diamètre de durite trop gros coté coude et des dépôts de sel s'installe.

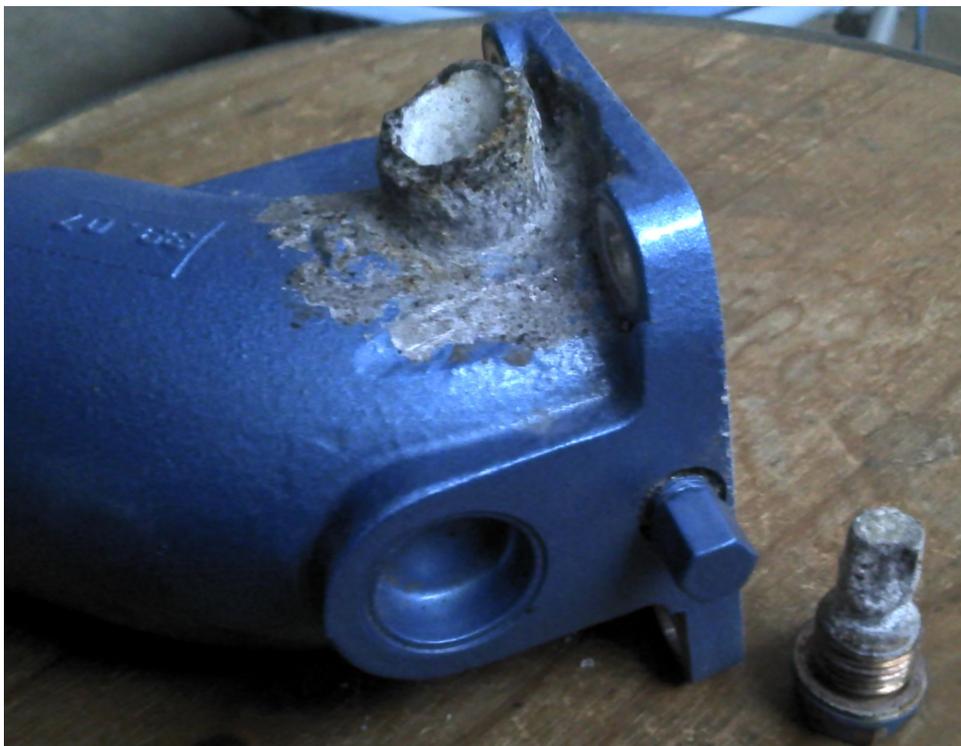
Une anode est présente, pas trop corrodée, environ 70% (changements d'anode fait avec rigueur)

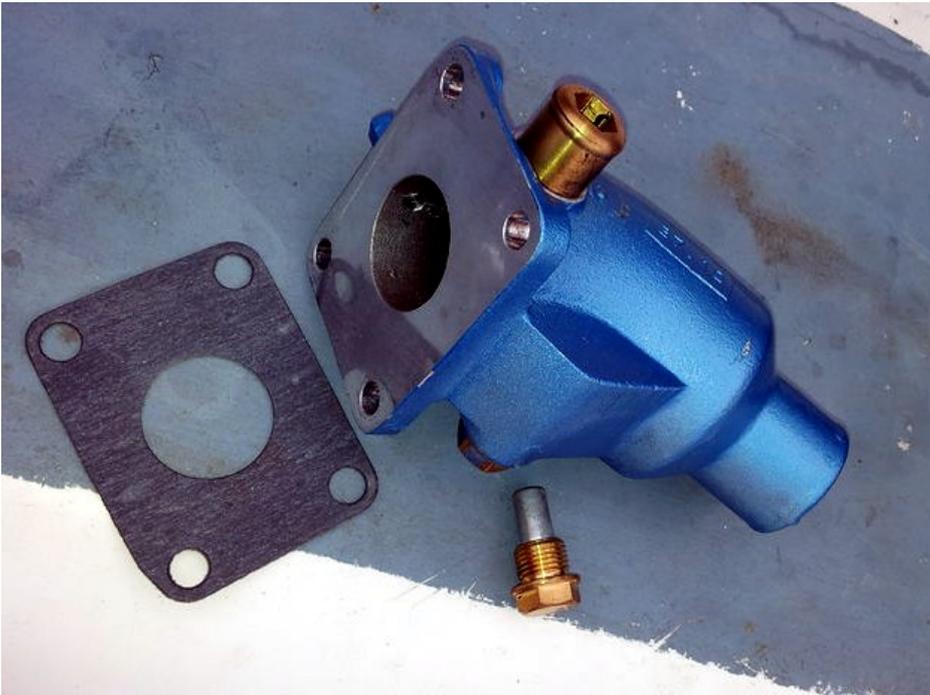
Nanni a apporté une réponse à ce problème sur le nouveau coude ci dessous. Je l'avais acheté en pièce de rechange bord.

Un insert en bronze a remplacé la pièce moulée dans la masse auparavant (aluminium) se sera donc en test puisque je vais le monter. On voit ici l'anode à coté de son emplacement au dessous.

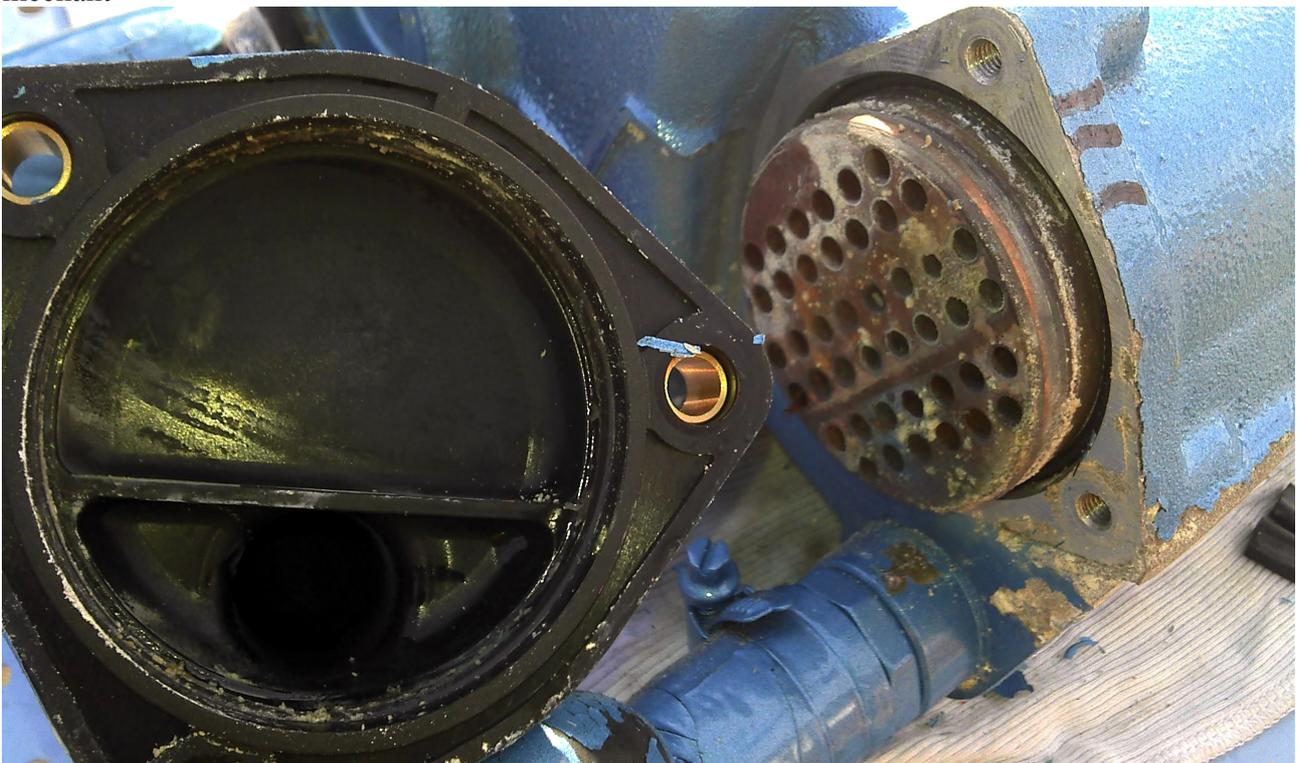
Faisceau et coquille coté entrée eau de mer . Aucun trou bouché, quelques dépôts de tartre, rien de méchant

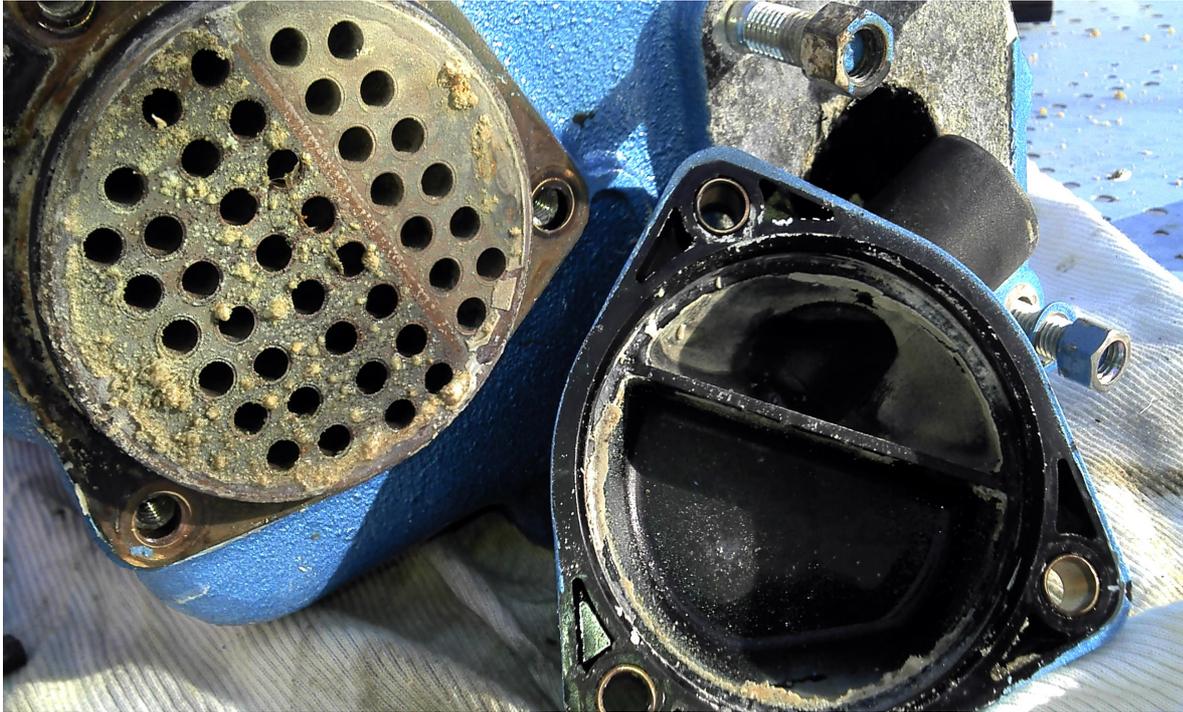
Faisceau coté sortie eau de mer idem. Plutôt propre

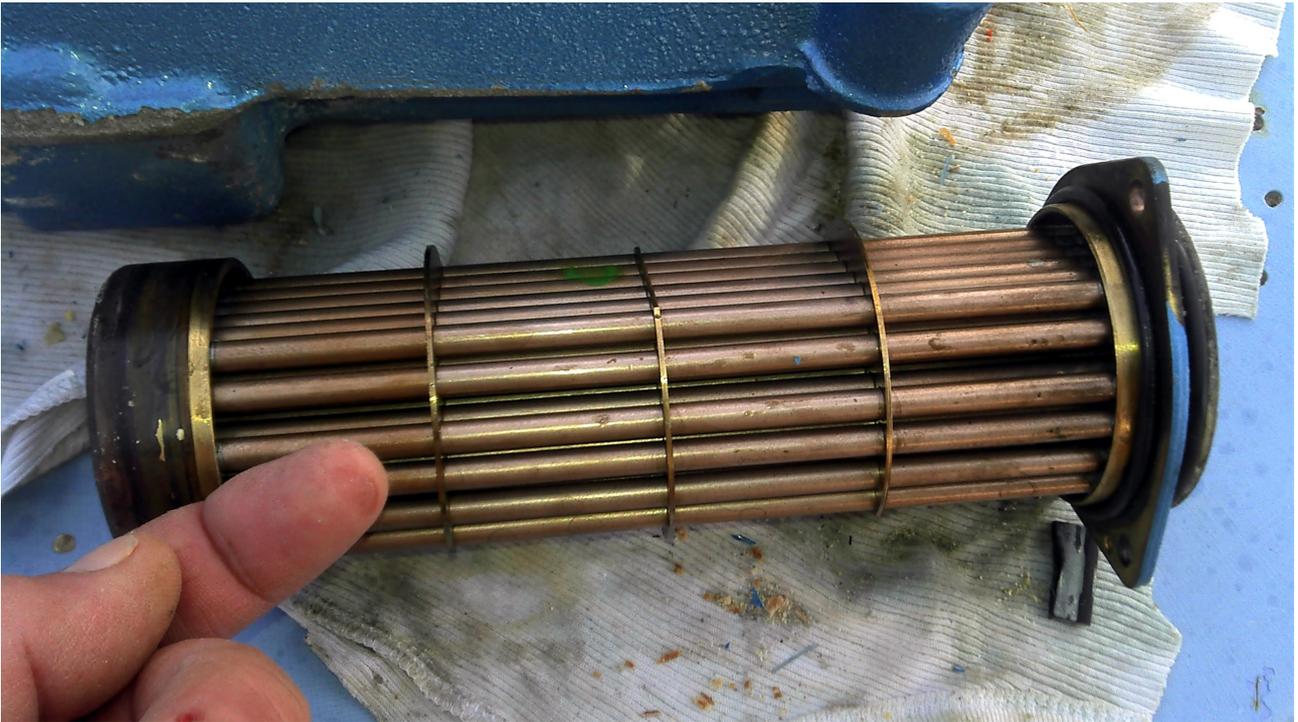
Coté eau douce, le faisceau est en parfaite condition, pas de boues.

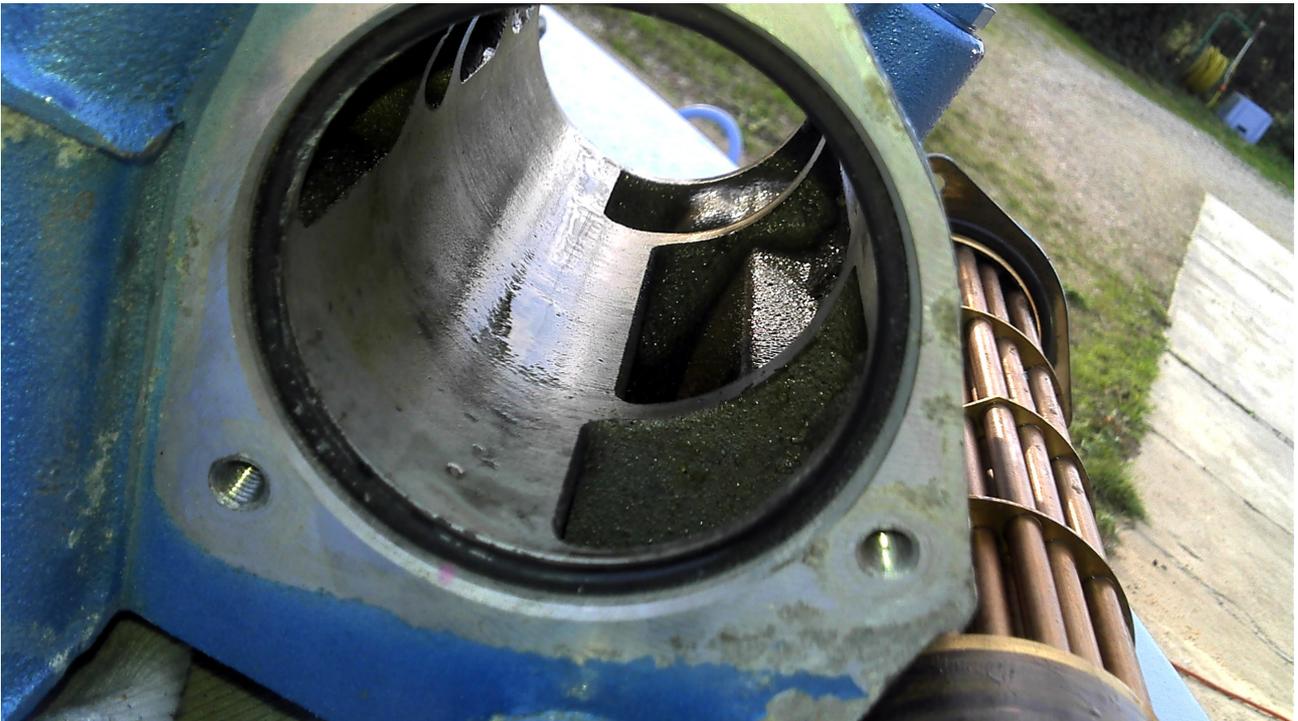
Coté entrée en parfaite condition RAS

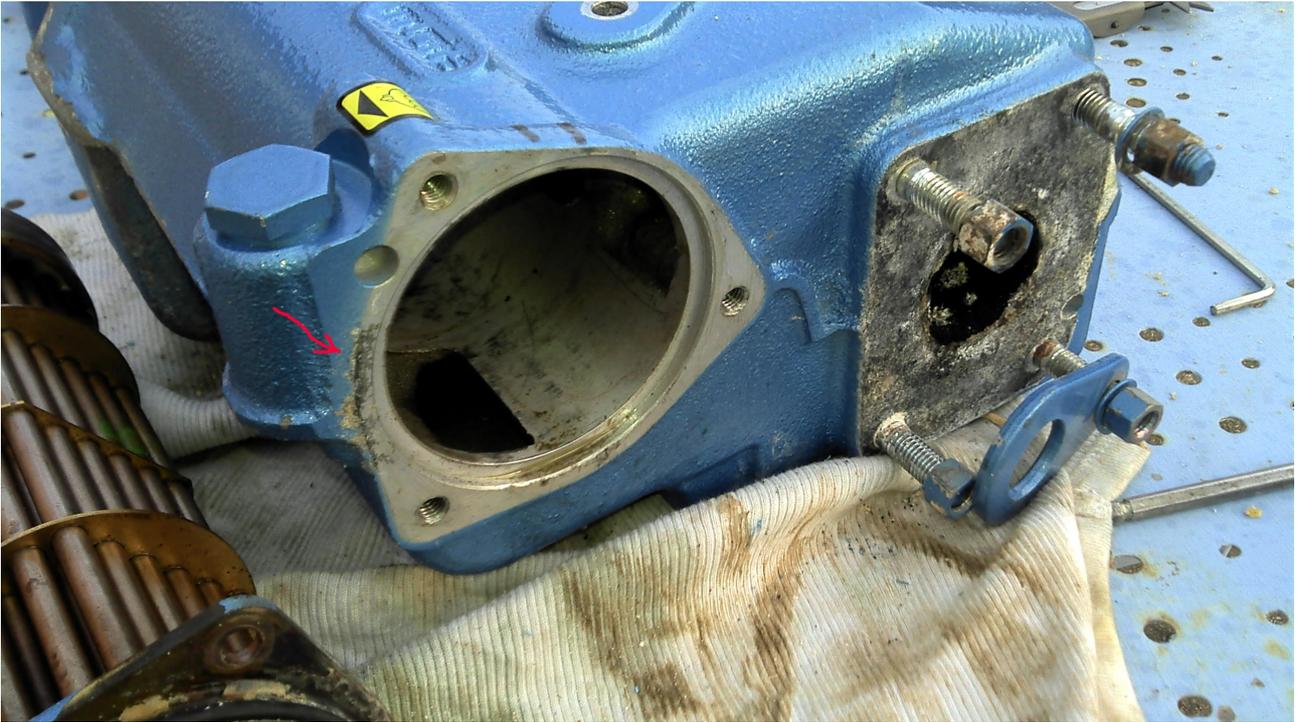
Coté sortie idem, on voit à la flèche rouge un petit passage de corrosion (traces noires)

d'où les légères traces de sel vu de l'extérieur mais rien de méchant. Par contre, un échangeur négligé ne manquera pas de causer des soucis si cela chemine jusqu'au plan de joint torique.

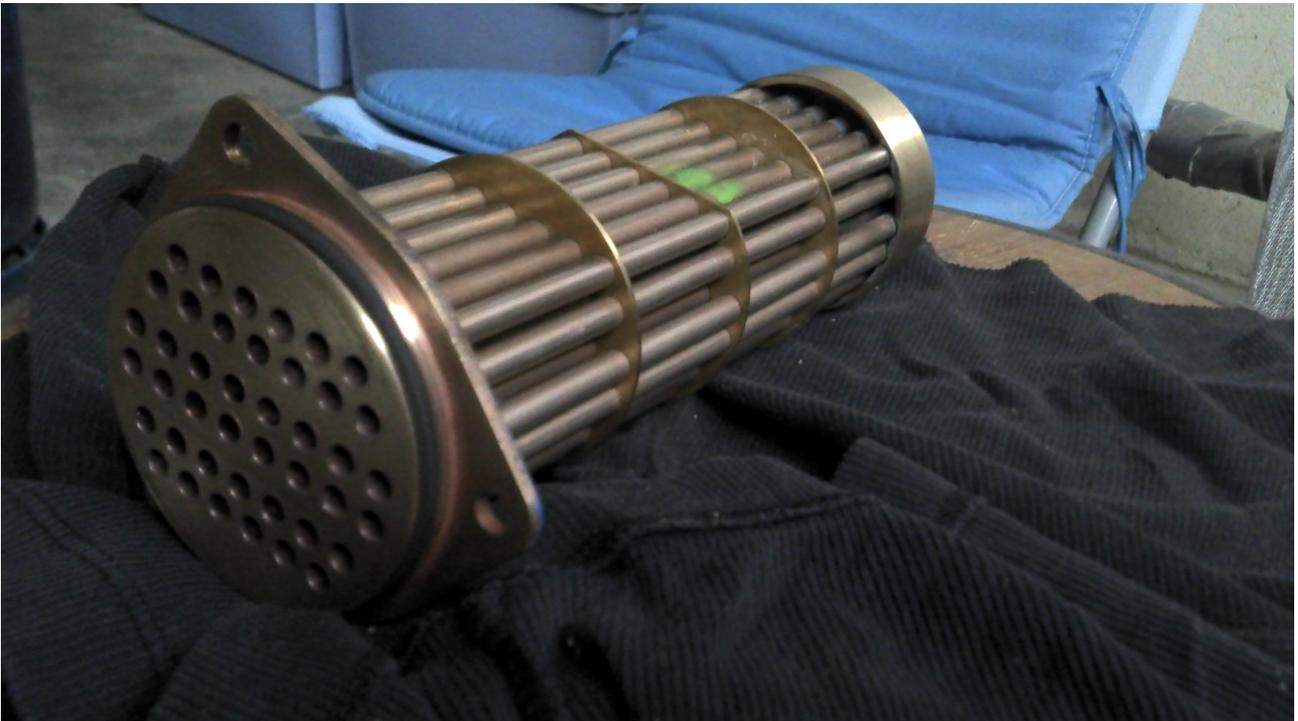
Nettoyé, le faisceau est en parfaite condition :-)

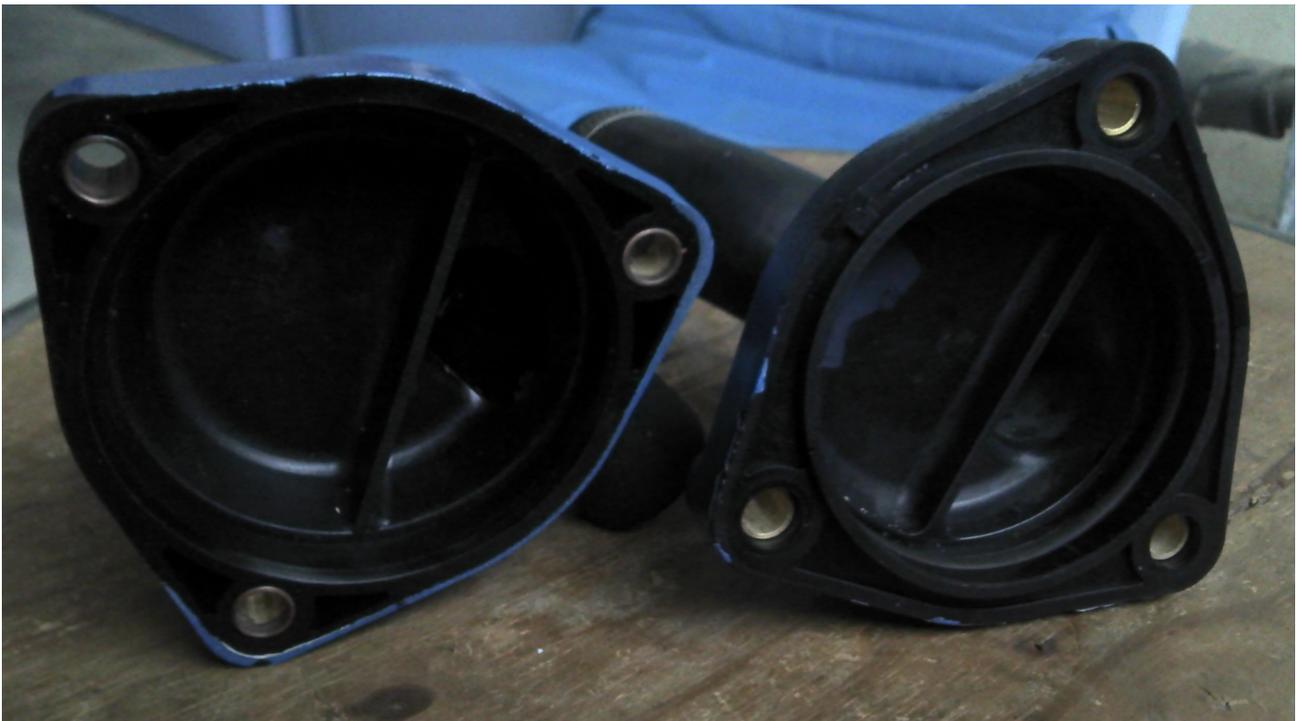
Coquilles propre, parfaite condition également, pas la moindre trace de faiblesse du plastique.
