# VOIE D'EAU A L'ARRIERE DE L'ATTALIA

# 1. PROBLEME

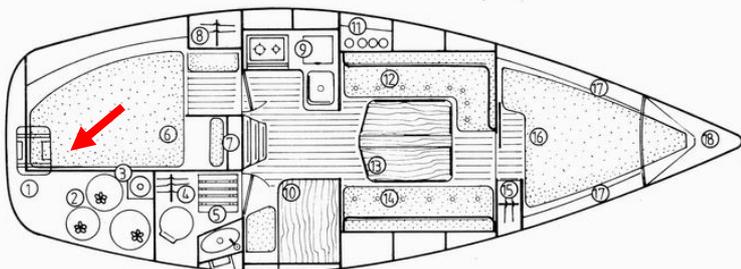
Dans la cabine arrière, dans le coffre au fond du bateau, sous la couchette, Présence d'eau dans la cuvette (puisard) formée par le départ de l'aileron du safran.

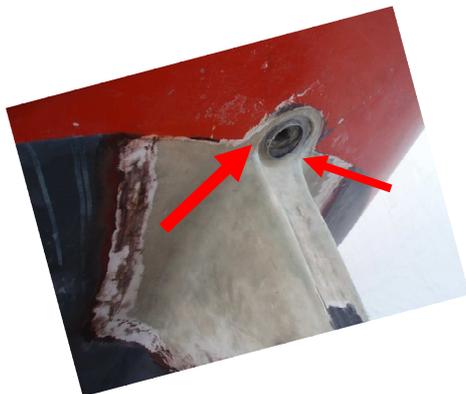
Sortie d'eau, démontage du safran inspection méticuleuse de l'arrière du bateau pour constater à la jonction coque/aileron des micros fissures révélées par le craquellement du gelcoate et de la couche d'antifouling.

L'eau suinte par les trous de fixation de la crapaudine.

L'aileron est plein d'eau, en perçant un trou dedans, l'eau s'écoule.

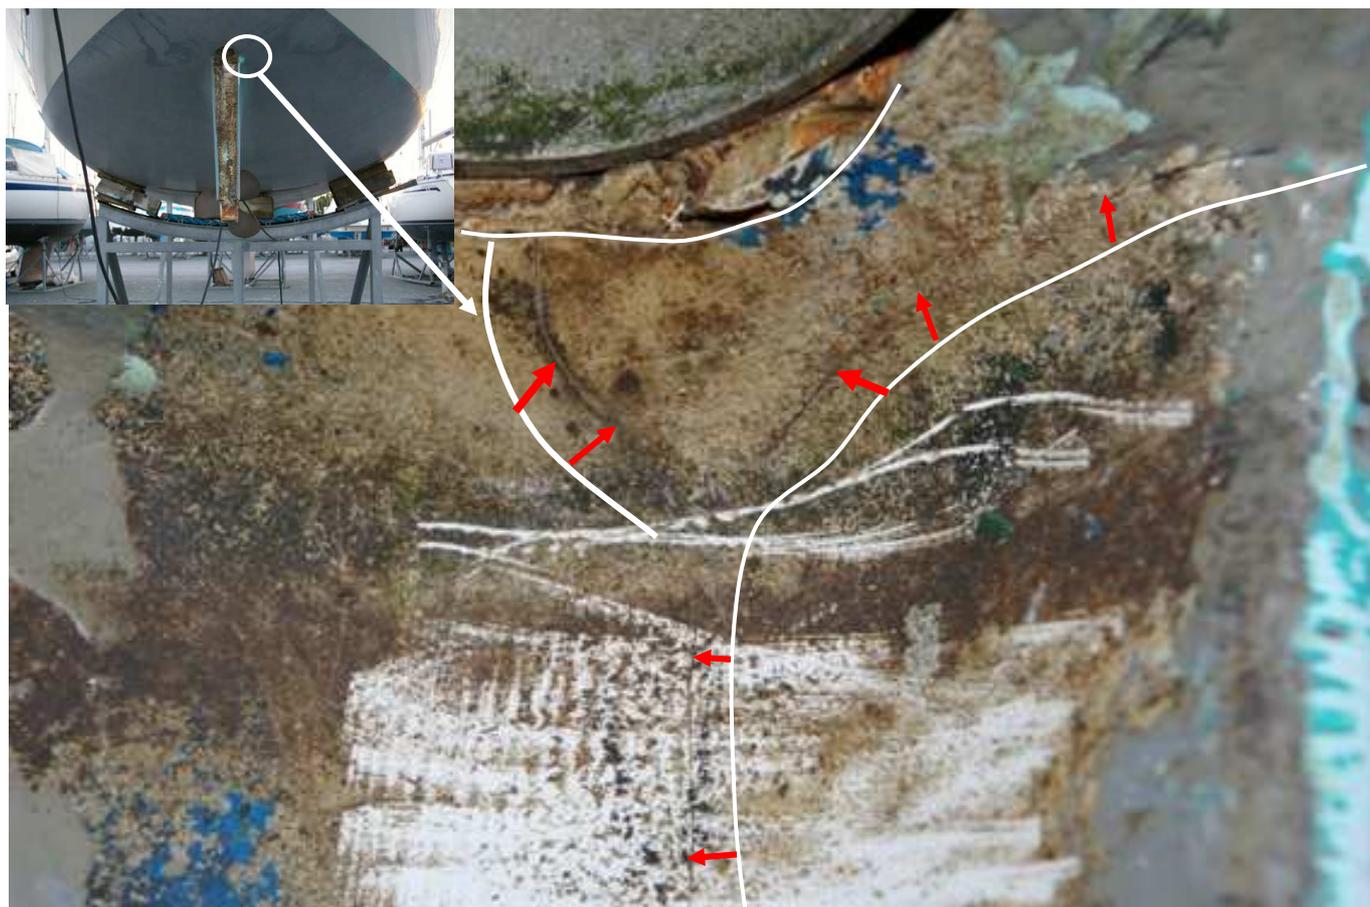
Ces photos sont prises à l'arrière, safran démonté. On peut voir de chaque côté de l'aileron à la jonction haute coque/aileron plusieurs fissures révélées par des traces sur le gelcoat. La fissure se prolonge dans l'axe de l'aileron.

On peut toujours faire et refaire l'étanchéité des vis de fixation de la crapaudine, rien n'y fait, l'eau s'infiltré par ces fissures.

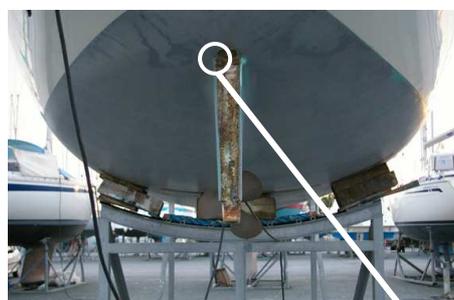
Ici, c'est le gelcoat et l'antifouling qui révèlent les efforts supportés par la "racine" de l'aileron. Sous l'effort, l'aileron doit légèrement plier ce qui à pour effet de casser la peinture de surface. Dans certains cas, c'est le voile de matière lui-même qui cède.

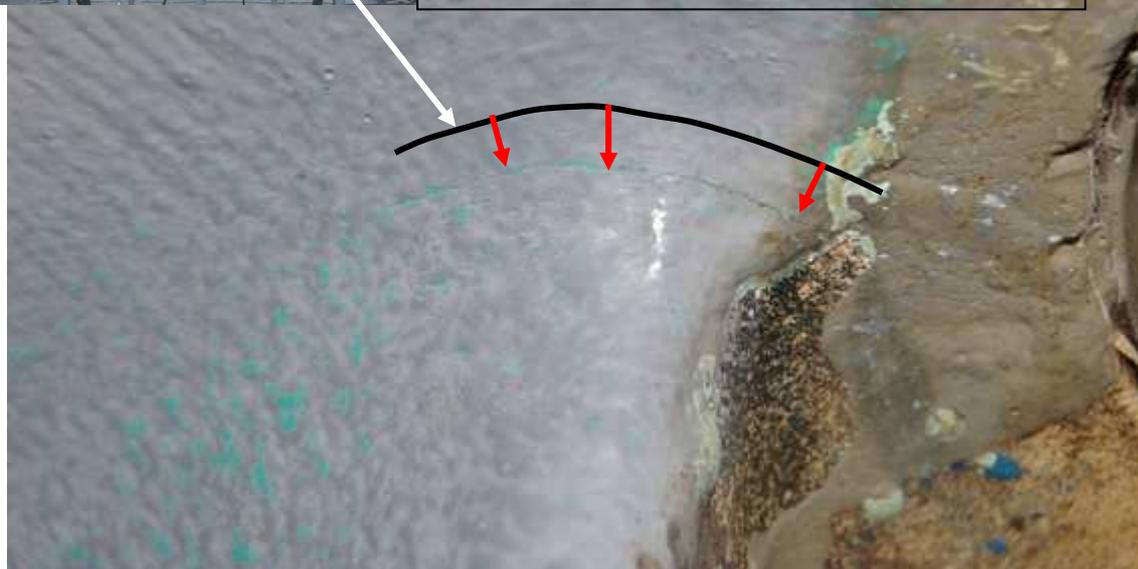
Photo prise sur un chantier où un Attalia venait d'être sablé pour un traitement osmose. Une fissure est visible de chaque côté.

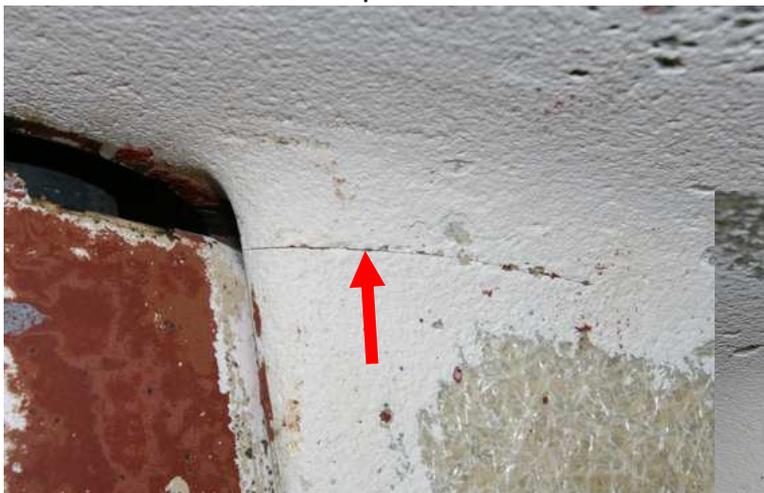
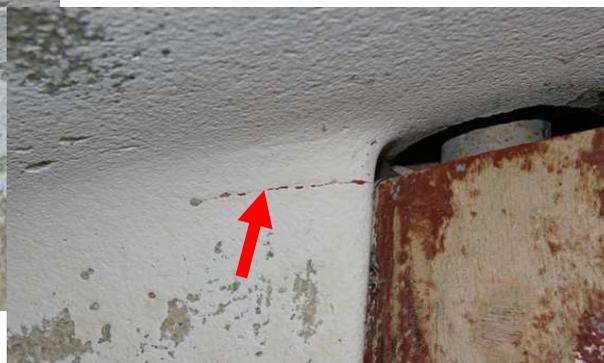
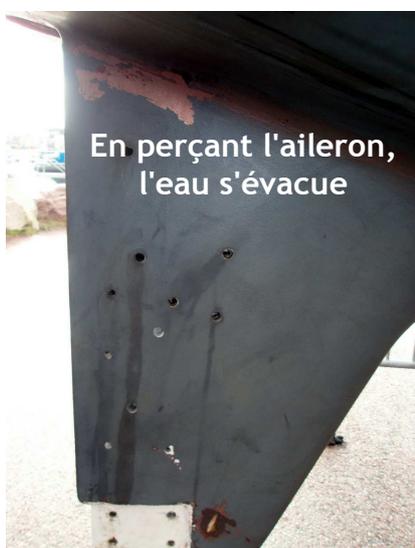
Apparemment ces fissures ne sont pas toujours placées au même endroit. Celles-ci sont basses. Sur les photos précédentes on constate que les fissures sont beaucoup plus hautes à la jonction coque/aileron.

L'aileron se remplit ainsi d'eau. En le perçant, l'eau coule et s'écoule pendant plusieurs jours.

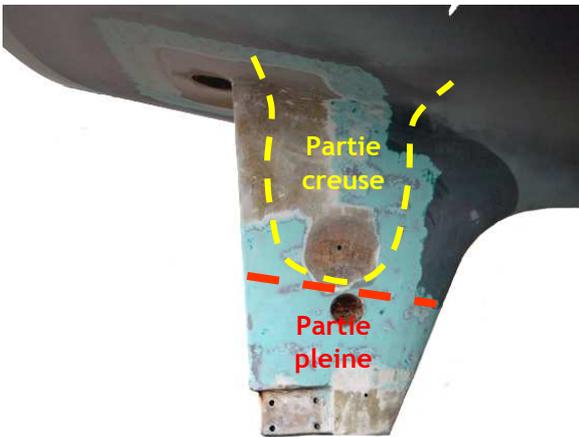
● Si la matière pleine de l'aileron ④ est dégradée autour des trous de fixation, ces quatre trous sont reperçés plus grand.

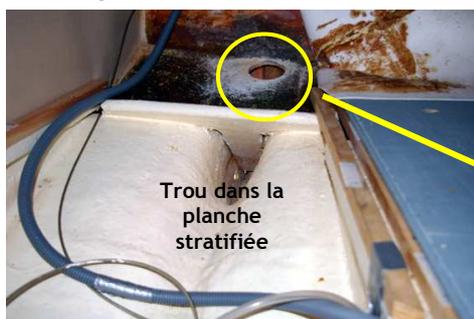
Trou dans la planche stratifiée

● Un grand trou à la scie cloche est percé dans la planche stratifiée pour vérifier l'état de la matière et les angles de jonction coque/aileron

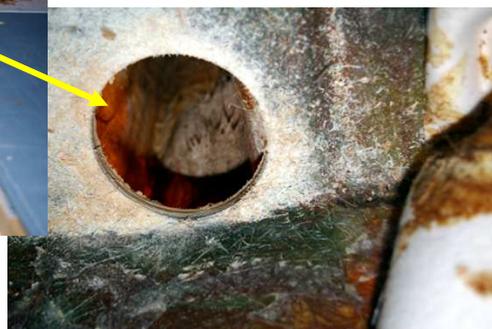
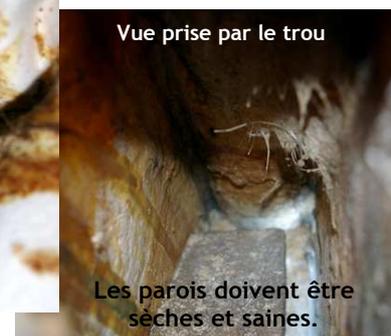
Vue prise par le trou

Les parois doivent être sèches et saines.

- Séchage XX mois (fonction de l'état d'humidité).
- Les quatre trous de fixation ont été rebouchés avec une résine armée puis reperçés au diamètre des vis.
- Une couche de résine armée a été déposée sur les fissures.
- Le joint du tube de jaumière est refait au Sika.
- Ponçage, traitement anti-osmose, 2 couches d'antifouling.

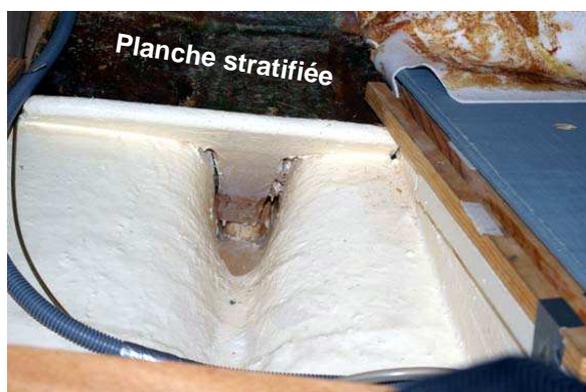
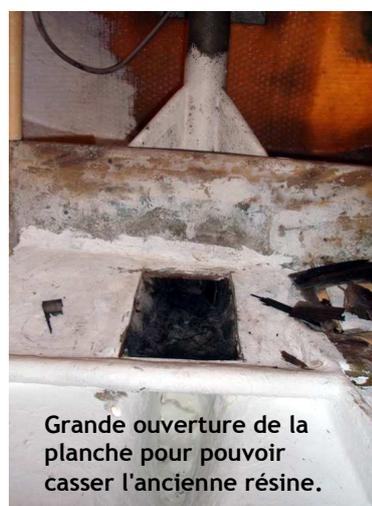
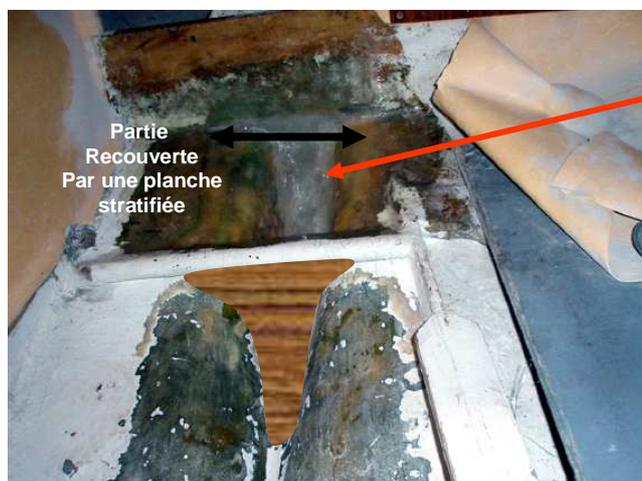
*Souvent cette résine s'est décomposée, elle est devenue blanchâtre et peut dégager une odeur putride. Il faut casser et enlever cette matière.*

Pour accéder au puisard dans son ensemble, il faut percer un trou (voir supprimer) la planche qui recouvre une partie du puisard. Puis, casser, gratter les parois jusqu'à retrouver la matière saine, piquer les angles de jonction coque/aileron. Poser une résine armée fibre de verre dans les angles
