Rapport d'enquête technique

**ÉCHOUEMENT DU NAVIRE À PASSAGERS *FROMVEUR II*
LE 3 SEPTEMBRE 2013 SUR LES ROCHES DE LA BASSE REAL
(ÎLE DE MOLÈNE – FINISTÈRE)**

Bureau d'enquêtes sur les événements de mer

Rapport publié : mars 2014

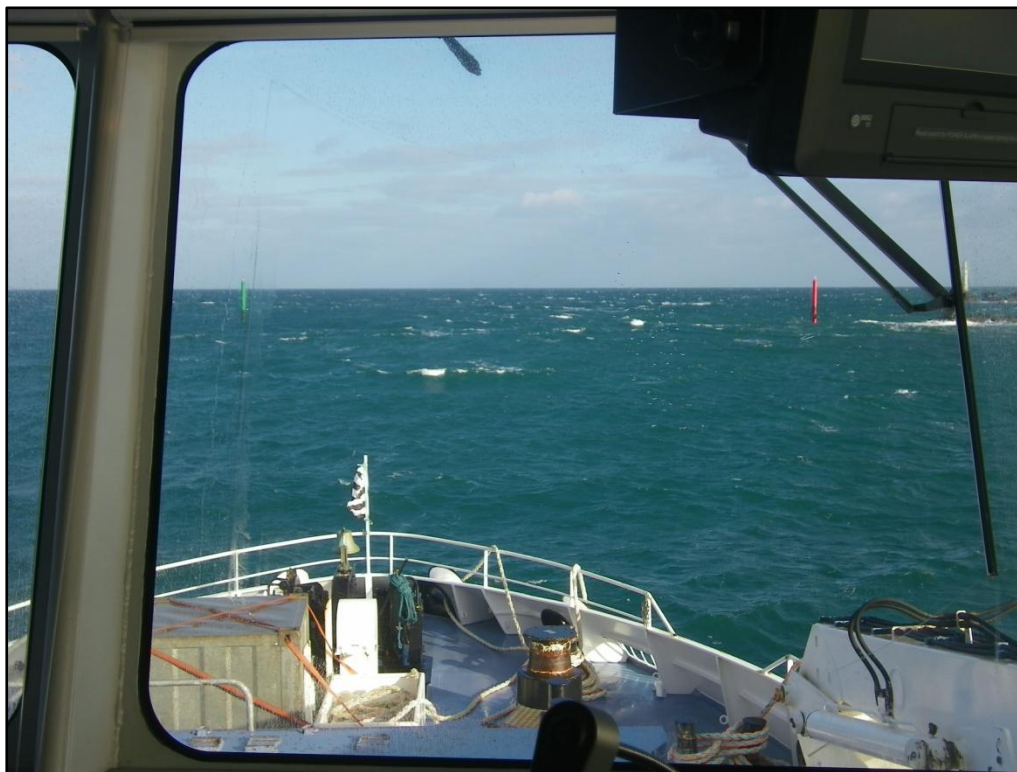
Sortie du chenal vue de la passerelle du FROMVEUR II.

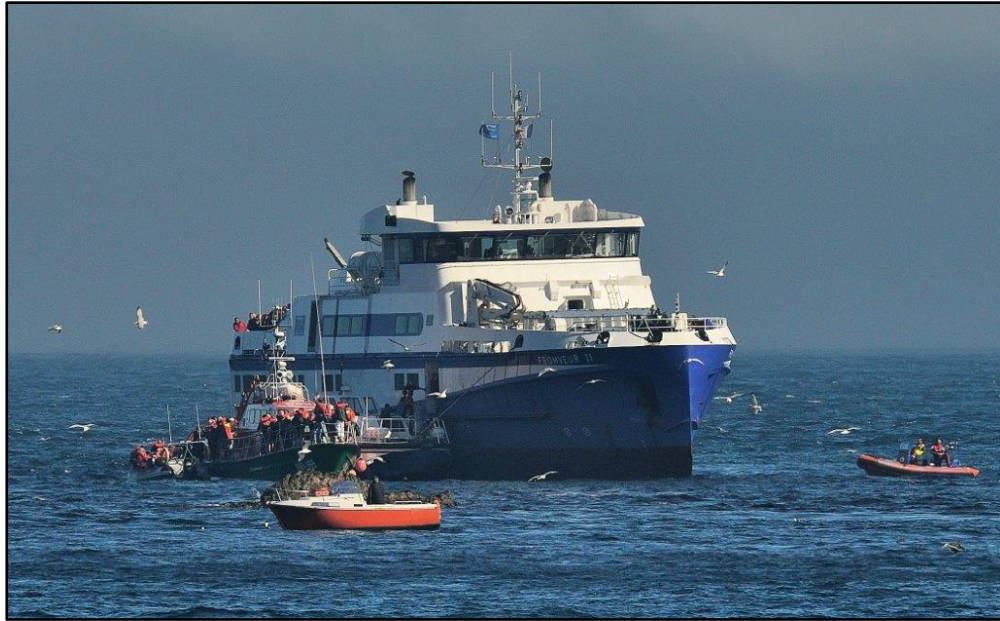
Navire échoué débarquant les passagers.

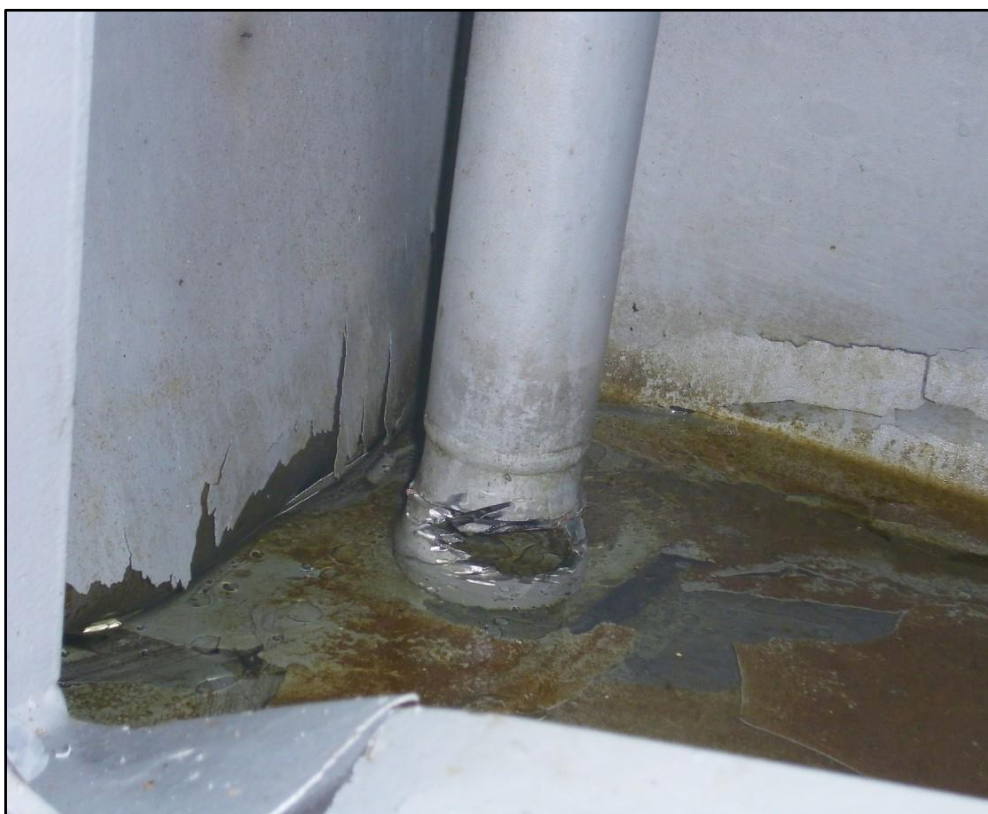
Photographie concernant l'intervention sur la crépine d'assèchement dans le local machine

L'échouement a eu pour conséquence une déformation des tôles de fond. Pour rendre possible l'assèchement du compartiment machine, il a été nécessaire d'utiliser une disqueuse pour pratiquer une ouverture sur la crépine d'assèchement (voir annexe D). Une disqueuse électrique a été utilisée à cette fin, dans des conditions de sécurité non satisfaisantes.

La hauteur d'aspiration des crépines dans le compartiment moteur, par rapport aux tôles de fond, a été augmentée de 5 cm en concertation avec la société de classification pour limiter le risque d'obturation en cas de déformation.

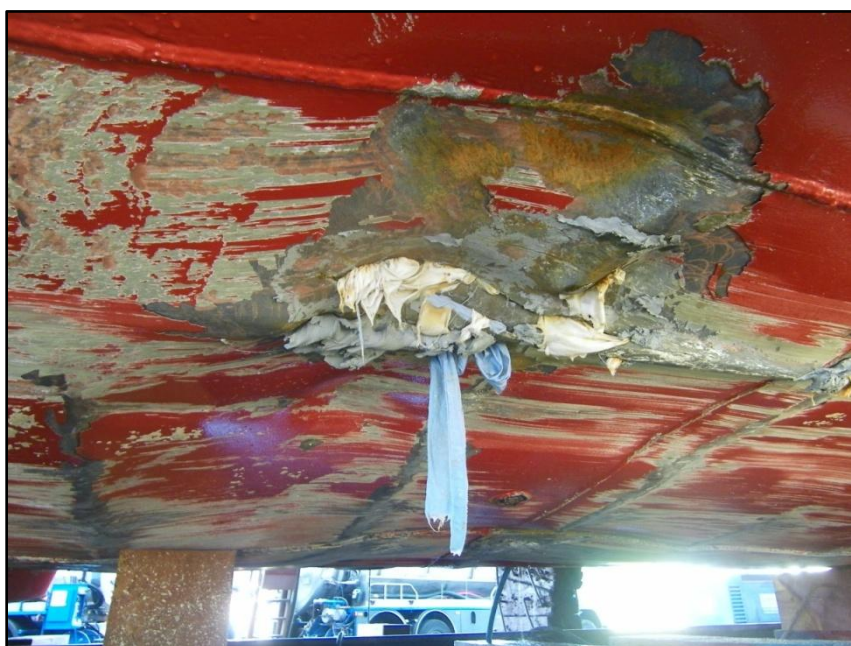
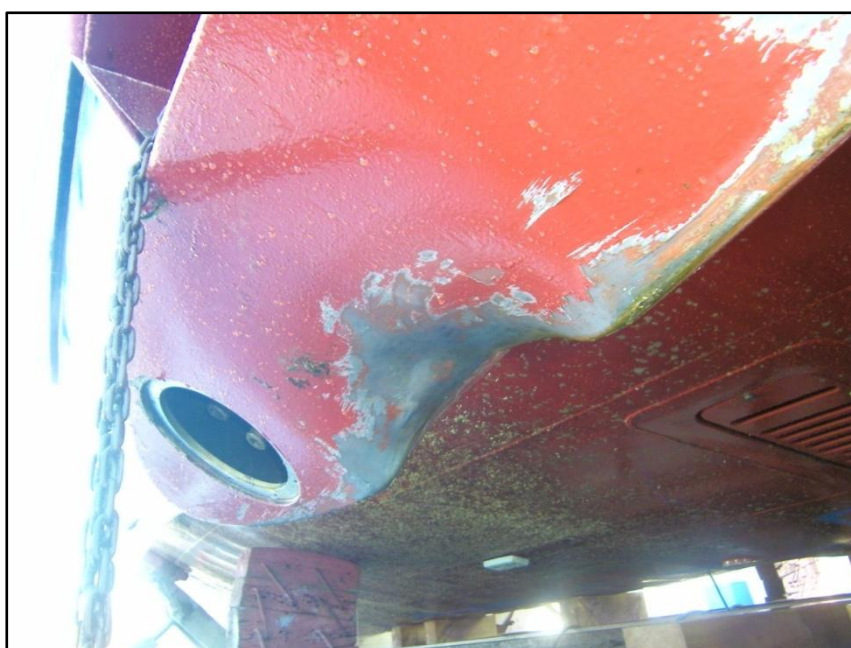
**Photographies des avaries
subies par la coque**

- aucun blessé parmi les passagers ;
- de nombreuses déformations des tôles de fond, varangues et membrures sous le PC machine ainsi qu'à l'avant des moteurs ;
- une voie d'eau dans ce compartiment ;
- aucune pollution.

Les investigations ultérieures, effectuées par des plongeurs au port de Molène, permettront de constater plus particulièrement une déchirure sur le côté tribord du compartiment machine d'environ 40 cm de long et 2 à 3 cm de large, se situant sur l'avant des stabilisateurs près de la tôle de quille.

Le stabilisateur bâbord présente deux enfoncements et le système de stabilisation est hors service (voir annexe E).

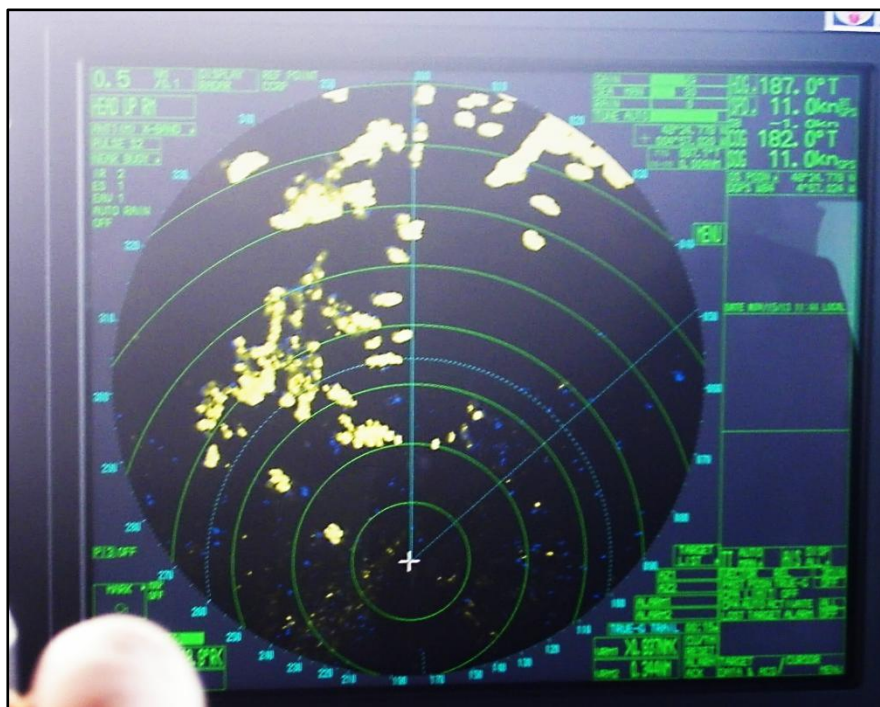
Image radar à l'échelle 0,5 M

L'utilisation du radar comme moyen trop exclusif de la navigation par visibilité réduite en phase d'approche des espars, n'a semble-t-il pas été corrélée avec les informations de l'ECDIS (tracé de la route suivie). De même, l'échelle des 0,5 mille n'a semble-t-il pas été ou peu utilisée, cette échelle permettant de lever le doute plus facilement sur la détection des espars (voir annexe F). Ces choix constituent un second **facteur sous-jacent** de l'échouement.

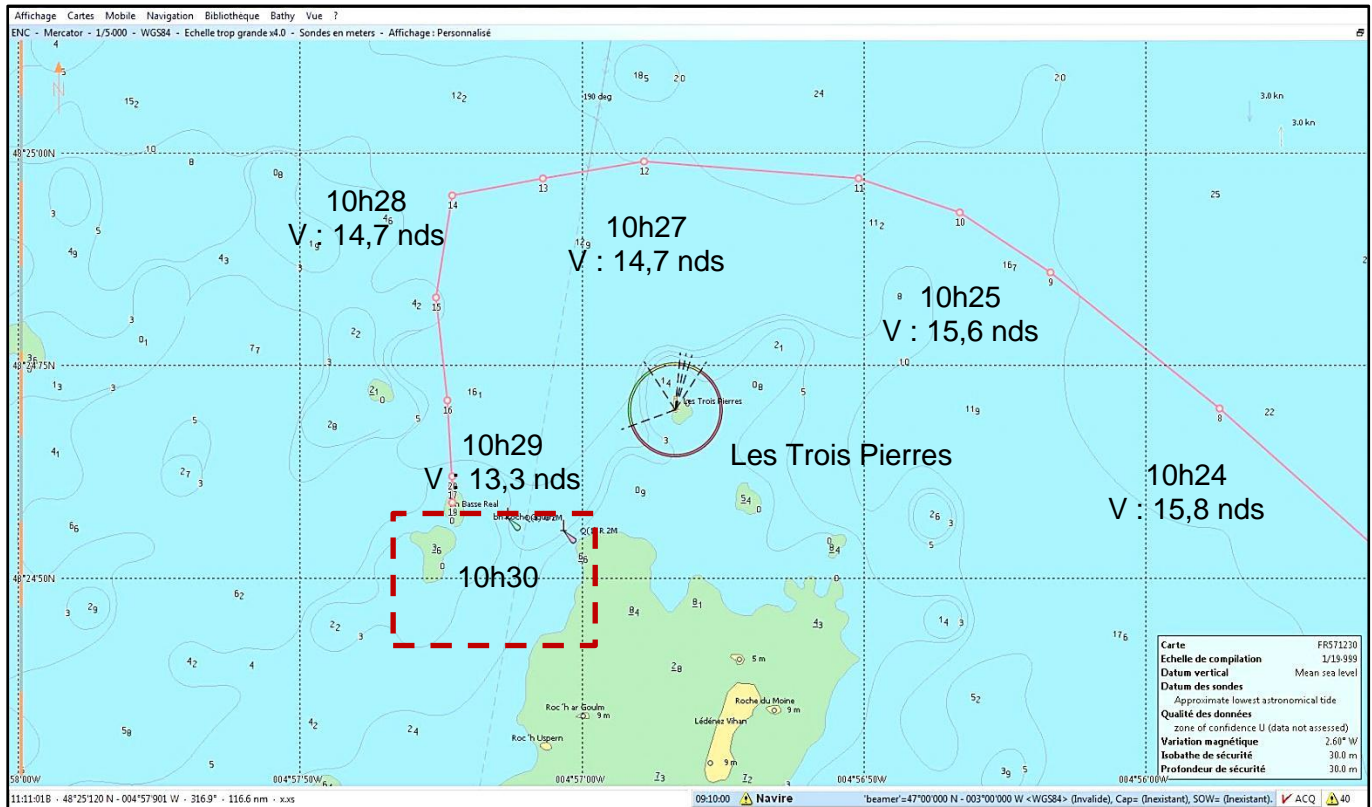
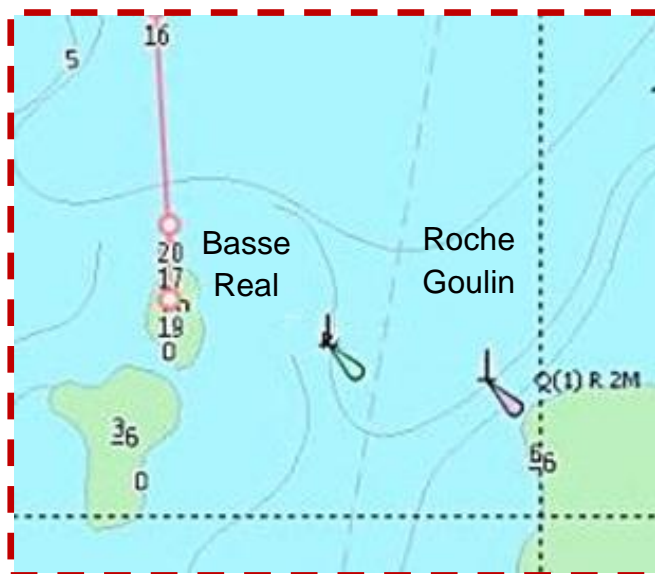
Route suivie par le navire

Le navire s'échoue sans gîte significative (voir annexe G).

À partir du phare des Trois Pierres, la route suivie ne correspond pas à la route tracée sur l'ECDIS. Cette situation constitue un premier **facteur sous-jacent** de l'échouement.

La vitesse du navire apparaît excessive compte tenu de la faible visibilité et de la navigation en eaux resserrées, ceci constitue un autre **facteur sous-jacent.**
