# COUDE D'ÉCHAPPEMENT

SYNTHÈSE ( par QUEBEC ) Des fils H&O (et quelques autres sur le sujet)

Nouvelle version du 19/05/2014

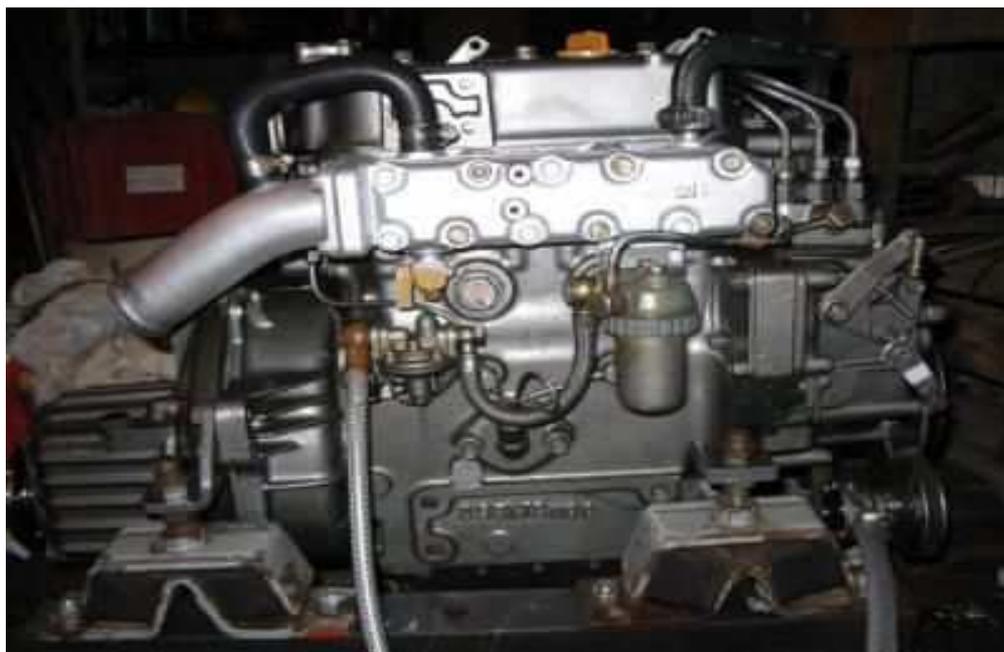
voici la photo d'un Yanmar ( 3 cylindres). Le coude d'échappement est ce tuyau coudé que l'on voit a gauche de la photo .

Le mien est probablement également entartré , bien que depuis les soins apportés l'hiver dernier au moteur , dont un détartrage avec de l'antigel concentré , je n'ai plus le moindre problème et le moulin démarre au quart de tour même après plusieurs semaines d'immobilisation. 250 Euro pour cette pièce simple , cela ne me surprends pas , mais je crois que je vais y passer car c'est en effet un élément important pour le bon fonctionnement de ces moteurs a refroidissement direct .

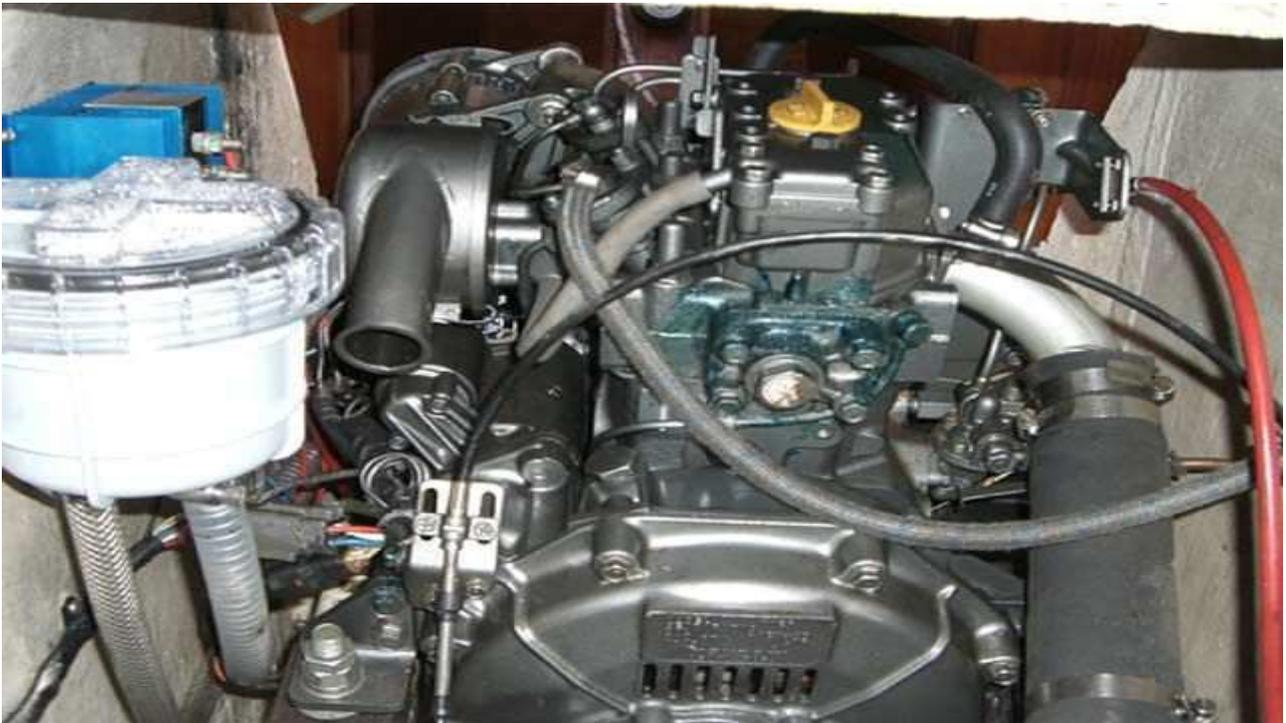
Et le coude du 2 GM (à droite vers la Durit d'échappement)

Mais ce n'est pas un problème de tartre. Le mien n'en avait pas, car il baigne l'hiver dans l'antigel, qui dissous (au moins) le sel. J'ai fait l'expérience, du gros sel dans du liquide de refroidissement. Même à froid, il se dissous complètement. Le tartre, je ne sais pas.

Le problème, c'est plutôt la calamine, sur les moteurs à refroidissement direct. Ils montent moins en température (pour éviter la formation de tartre) donc il ont un rendement plus faible, d'où calamine. Celle ci se dépose sur le tube intérieur (l'eau circule entre ce dernier et le tube extérieur). La calamine se déposant sert alors de réservoir d'humidité l'hiver

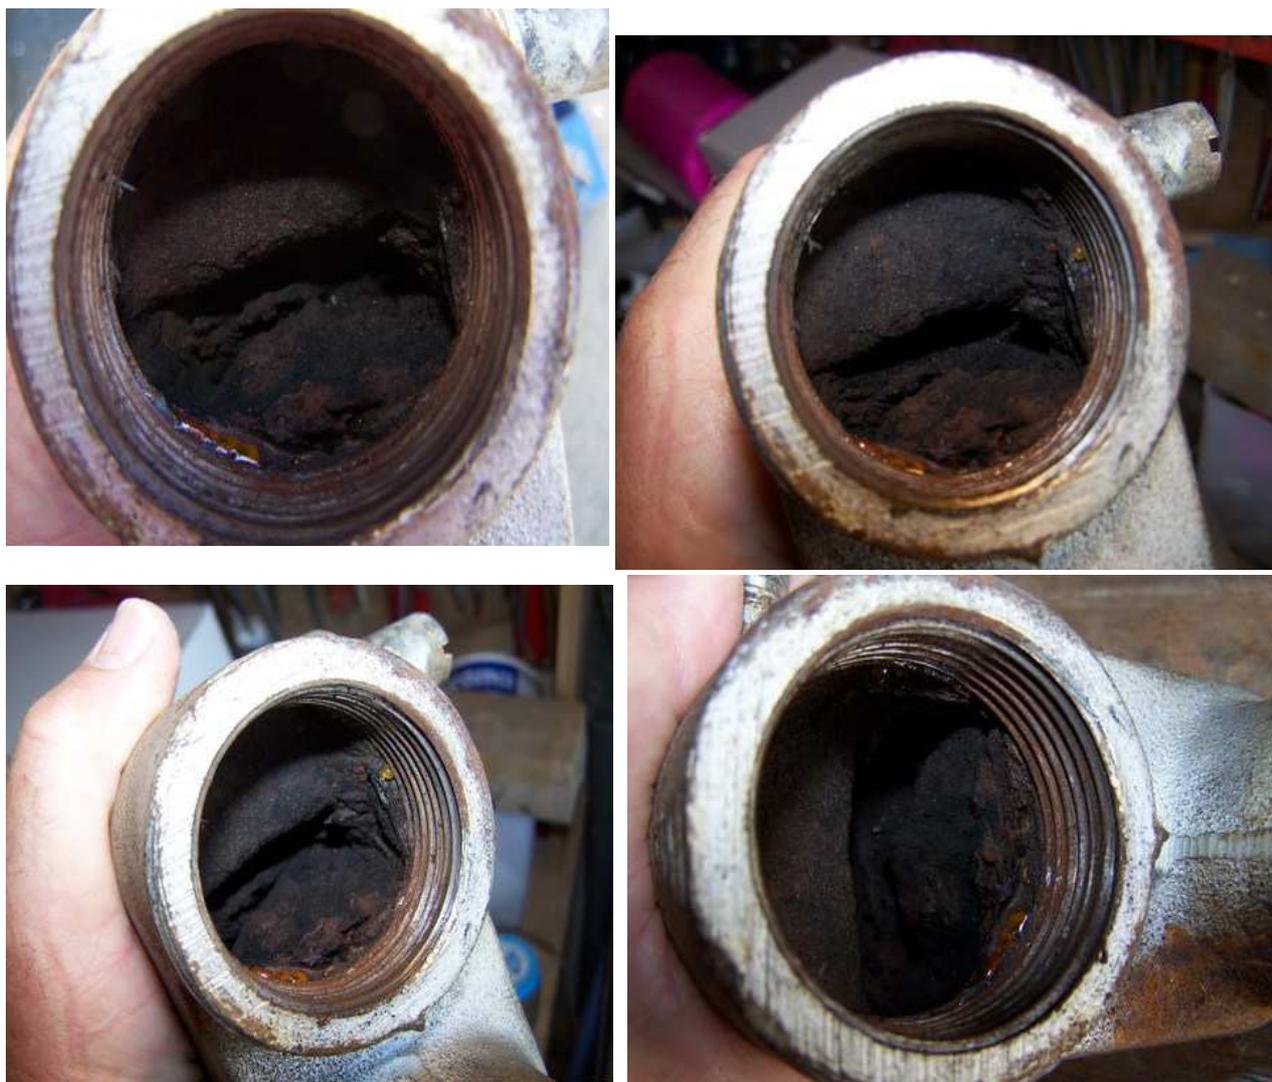
J'ai retrouvé quelques photos d'un coude d'échappement Yanmar YS12.  
Le moteur était devenu très poussié, ne montait plus en régime.

il faut voir aussi le collecteur d'échappement dont la partie où passe l'eau finit par s'obstruer à cause du sel le refroidissement est mauvais, l'eau de mer chauffe trop et dépose des sels dans le coude sans compter les dégâts sur la soupape d'échappement trop chauffée.

Il faudrait ouvrir le couvercle tous les deux ou trois ans et nettoyer sans oublier de changer le joint.

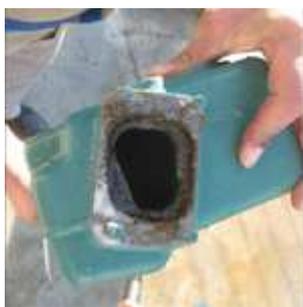
Mon moteur Volvo D2-55 (1500h) est en cours d'entretien par le mécano Volvo de Didim en Turquie. Lors du nettoyage de l'échangeur il a constaté une corrosion à l'échappement. Voir les photos transmises.

Il me dit que cette corrosion est anormale et peut être due à plusieurs causes (entre parenthèses, mes commentaires):

cela m'étonnerait beaucoup que ces pièces de fonderie soient en acier inox 304L ou encore mieux 316L. Elles sont sans doute et normalement dans la même nuance que l'acier de fonderie utilisé dans la pièce du bloc moteur (si un spécialiste peut confirmer ?) sur laquelle elle se fixe par les quatre goujons.

Normalement quand on monte ces pièces on charge les portées de joint à la graisse. Si cela n'a pas été fait au montage initial, quand le joint vieillit, et si il n'était pas assez serré, les produits d'échappement auraient pu stagner à cet endroit. Ils sont très corrosifs, mais si ils ne circulent pas c'est pire.

Si il y a corrosion électrolytique il faut une électrolyte ( le produit d'échappement) puis ensuite deux métaux différents en contacts avec des potentiels électrochimiques différents, d'où l'hypothèse sur l'acier du coude.

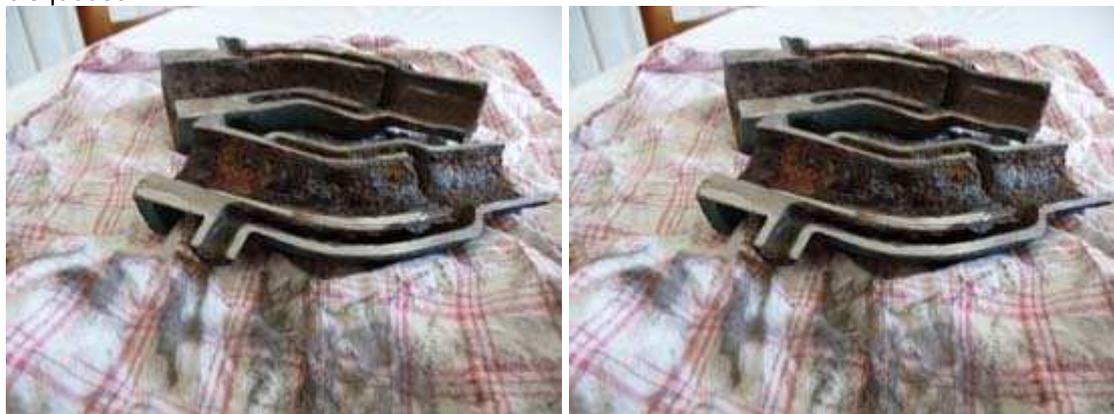
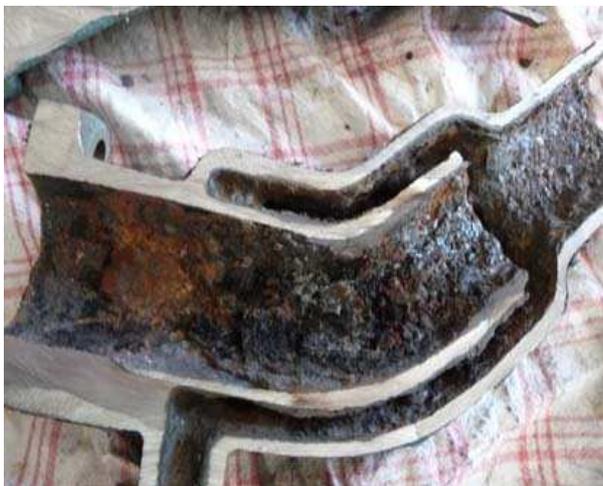
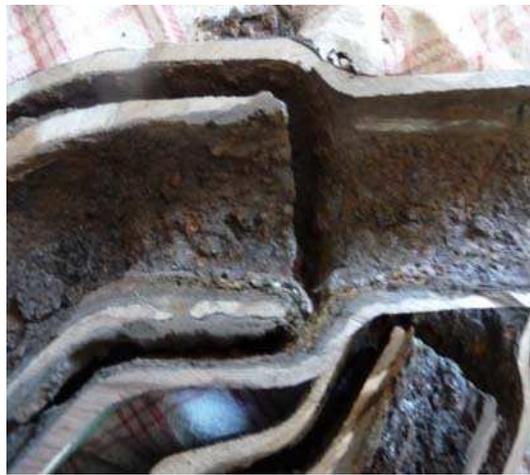
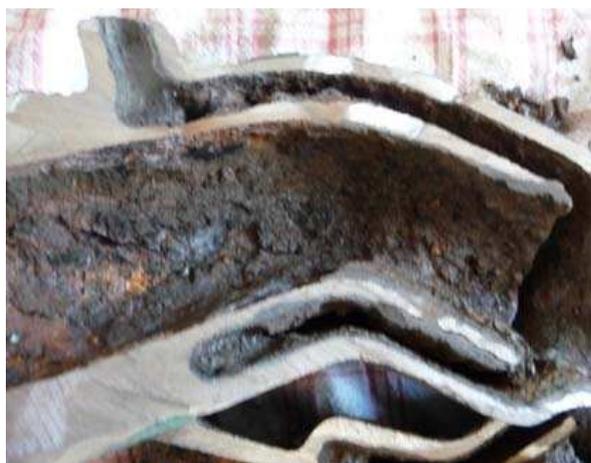
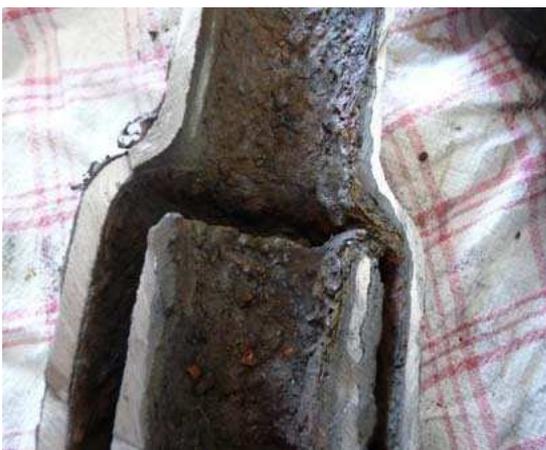
Pour info ci joint quelques photos du coude de mon MD2030D ,500 heures! c'est une coupe pédagogique...à la disqueuse

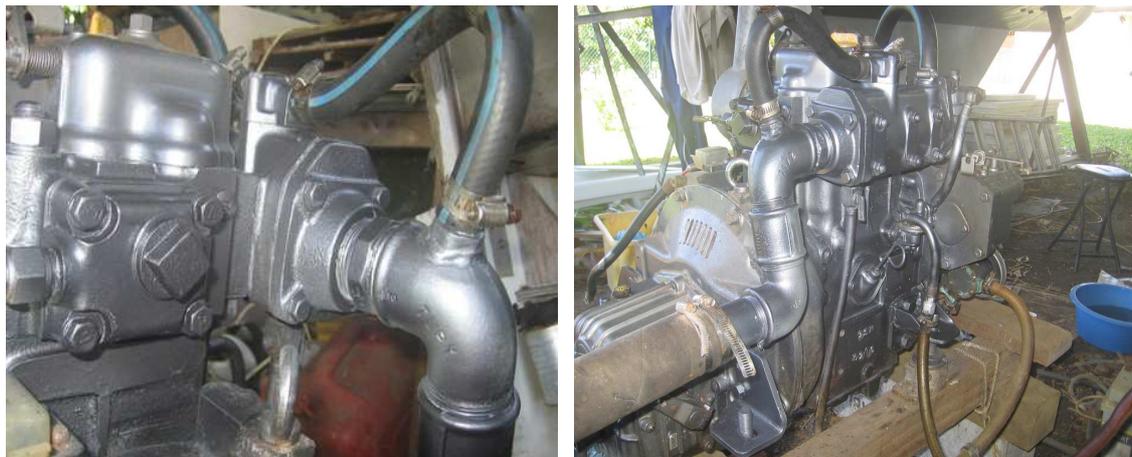
Le coude d'échappement de mon Yanmar 2QM15 est tout rouillé et fissuré

utiliser des coudes et manchons de plomberie+ un petit tube inox que j'ai soudé; mais je pense que l'on peut utilisé du mastic epoxy chargé alu .

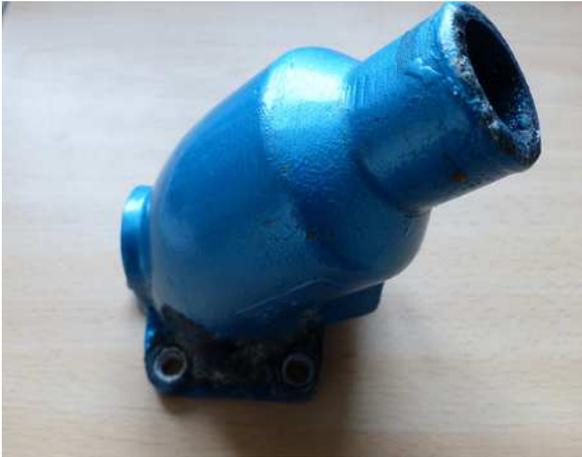
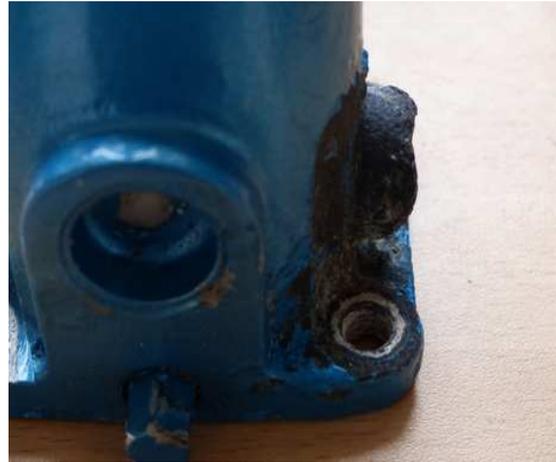
Malgré un entretien attentionné de mon moteur IB j'ai constaté une petite fuite eau de mer sur la sortie collecteur eau-échappement. En démontant la durite coude: surprise: fonte totalement bouffée sous la durite. Donc risque

de rupture imminente....

En commandant la pièce de rechange: pas de secret, Nanni a modifié complètement la pièce. Sous la durite, dorénavant en laiton. Donc je ne pense pas avoir été le seul(?) .

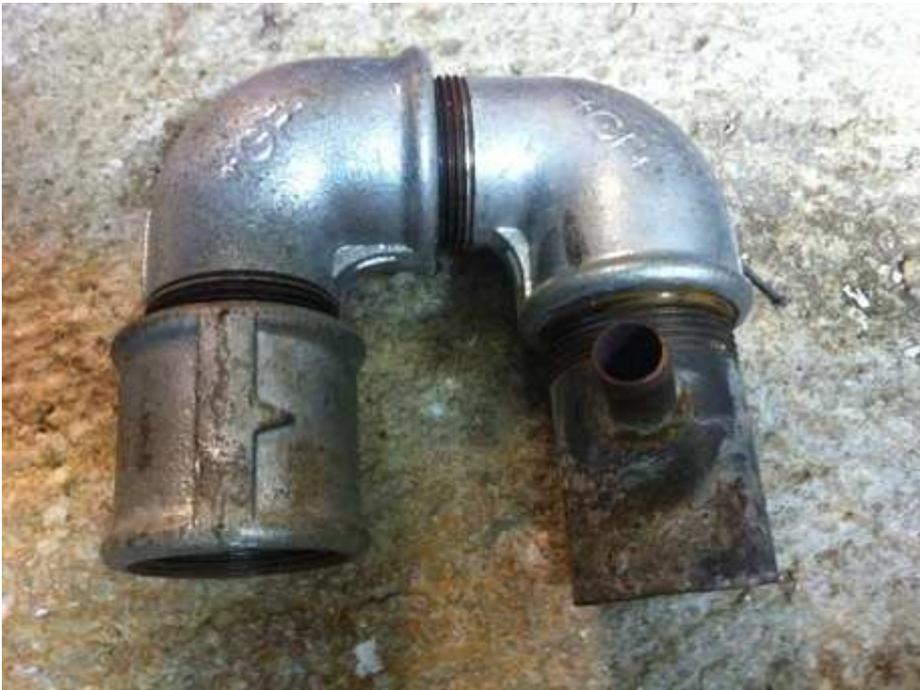
coude pour un YSE 8

Le haut du coude n'est pas refroidit par l'eau cela n'est pas le cas de la pièce d'origine.

le manchon fileté à gauche pour accueillir la sortie échappement et à droite la partie lisse pour le caoutchouc qui va au water lock.

Comme l'entrée d'eau est brasée on pourrais imaginer de le placer coté soupapes et faire passer en coude dans le dessus pour refroidir.
