Rapport d'expertise :
Expertise de valorisation du navire

Dossier n° 13 05 699

« **LADY ISABELLE** »

Accédit du : 10 mai 2013

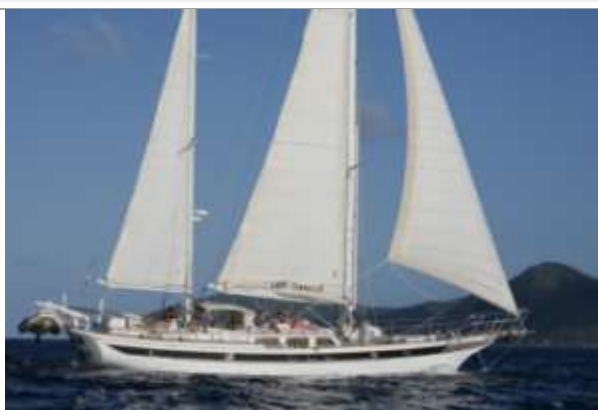
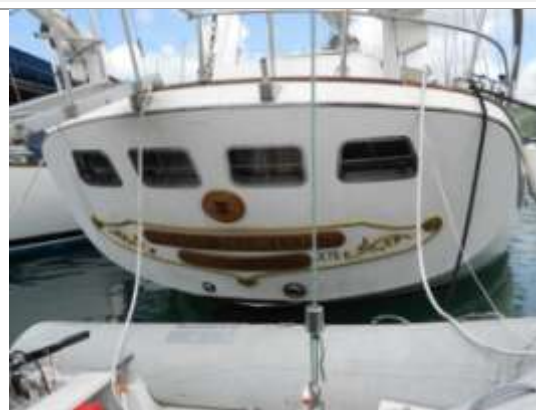
Poste 3.2 Œuvres mortes extérieures

Bon état général, la solidité et la qualité du gelcoat initial est encore visible aujourd'hui,

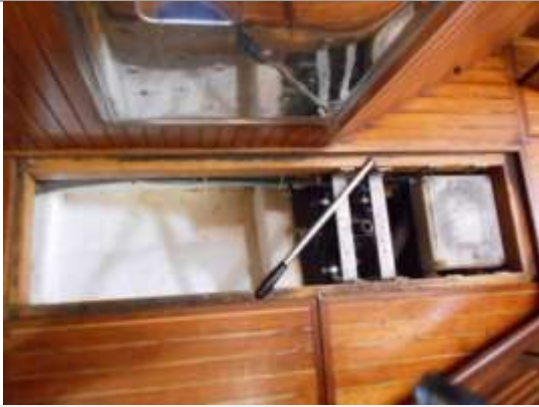
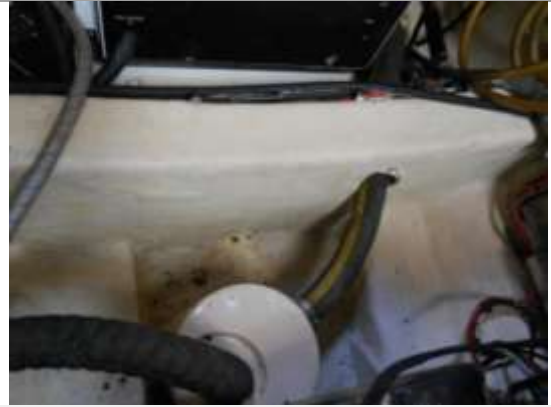
Poste 3.3 Œuvres vives intérieures

Selon les zones du navire, les travaux de peinture de propreté sont plus ou moins récents, nous n'avons pas noté de zone défailante nécessitant une intervention urgente dans les parties visitées

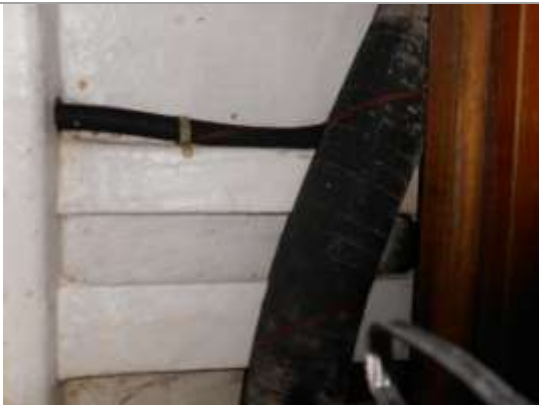
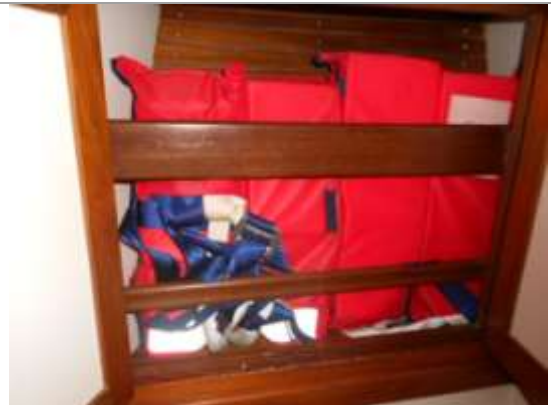
Poste 3.4 Œuvres mortes intérieures

Les vaigrages ne permettent pas un accès aisé aux œuvres mortes intérieures, quelques zones restent cependant visibles en intérieur locaux technique et nous ont permis d'apprécier le bon état général de l'ensemble.

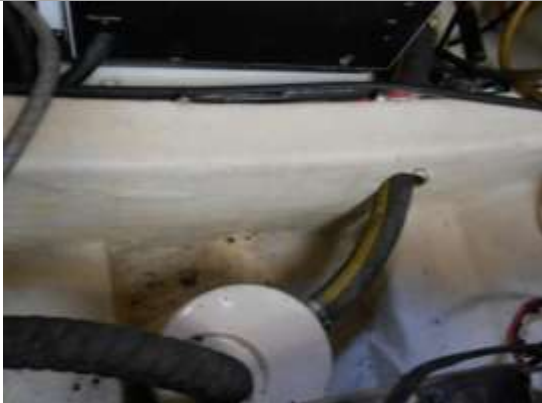
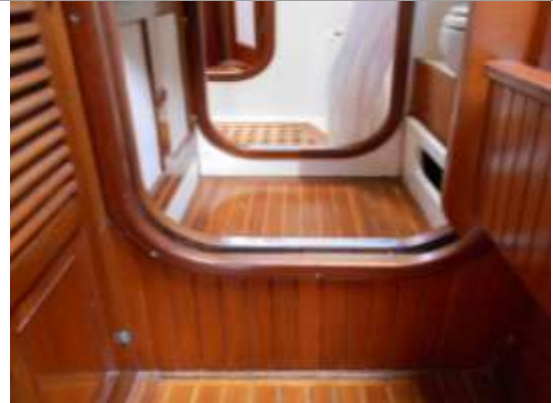
Poste 3.5 Structure

Les parties structurelles visitées nous ont conforté dans le fait que cette unité a été construite selon les standards de sa classification VERITAS MSLO/PAL/20011018075435
A l'occasion de la remotorisation, les bâteaux moteurs ont été refait et adaptés.

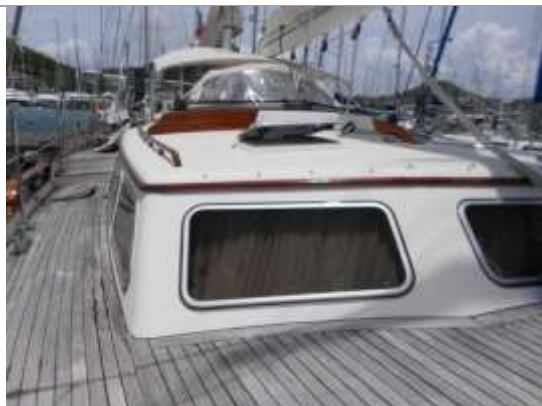
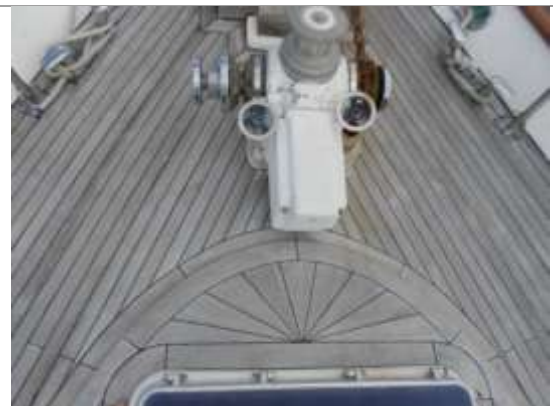
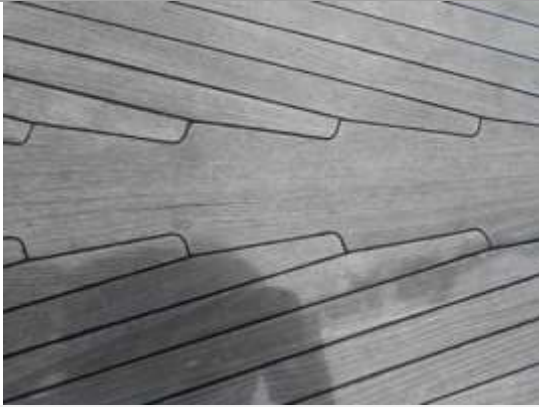
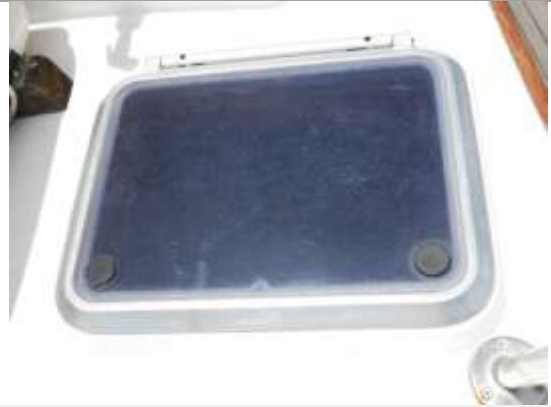
Poste 3.6 Pont et roof

Travail du pont teck soigné, pas de visserie ni tapot visible sur les lames, les visseries des plats bord sont tapotées teck

Les panneaux de pont vieillissant aux UV, le remplacement du plexi panneau avant est à programmer

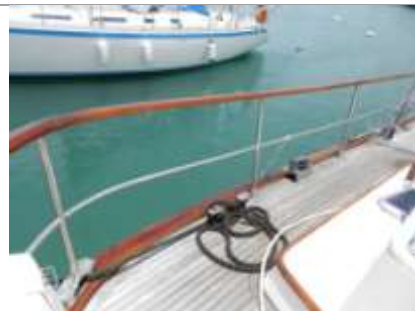
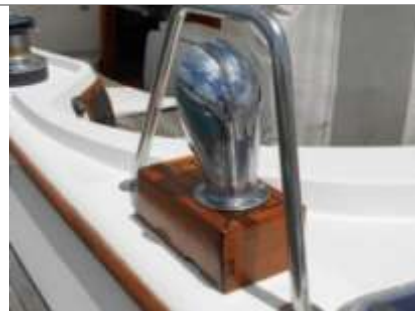
Poste 3.7 Balcons, chandeliers, filières

Bon état général constaté de ce poste,

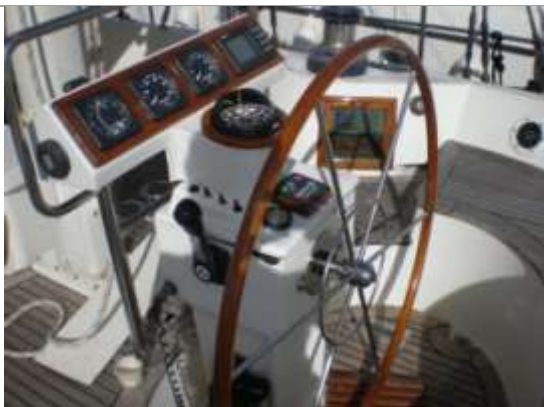
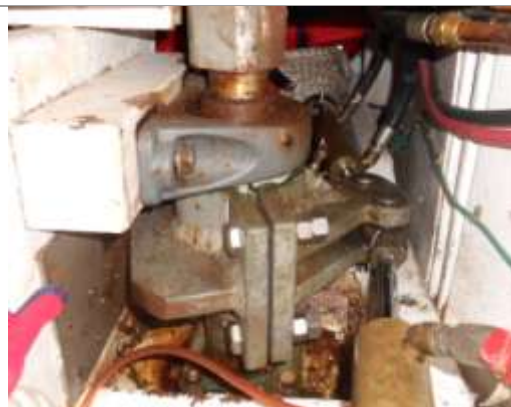
4 APPAREIL A GOUVERNER

Bon état de fonctionnement constaté du système, le bras de levier court est compensé par la poussée des doubles vérins push pull.

Les graissages sont effectués et n'appellent pas de commentaires de notre part.

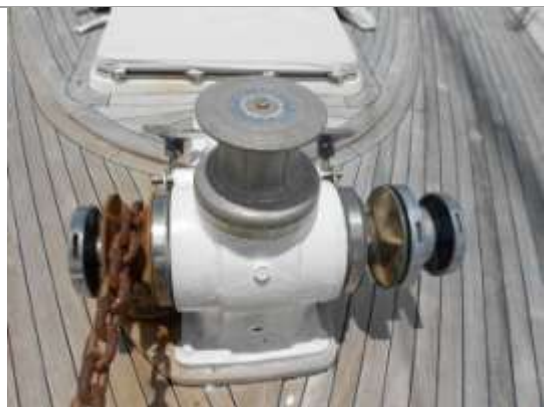
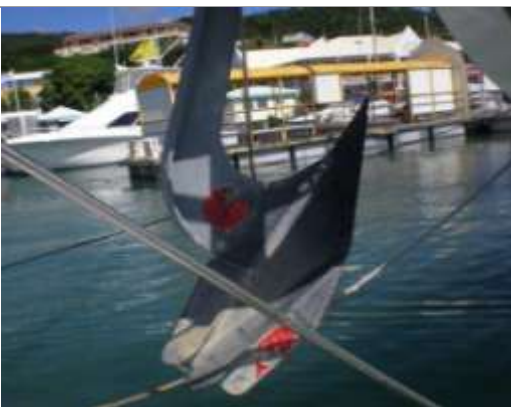
5 MOUILLAGE

La chaîne est oxydée en partie visible, le remplacement à programmer

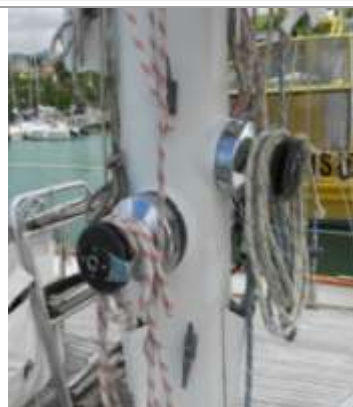
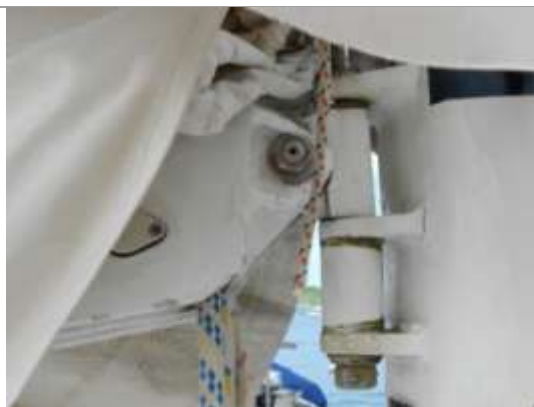
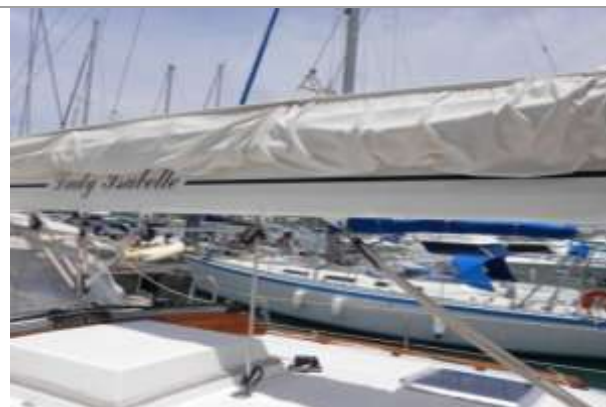
Poste 6.1 Espars

Bon état général des profils

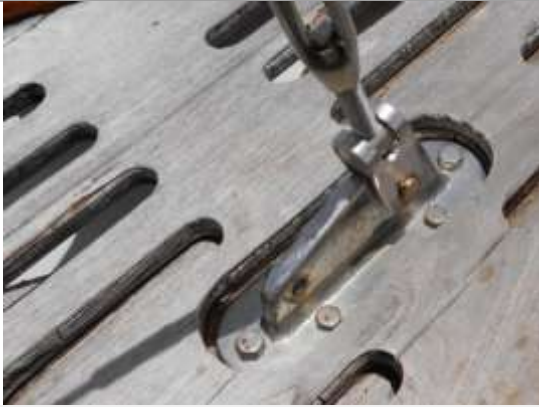
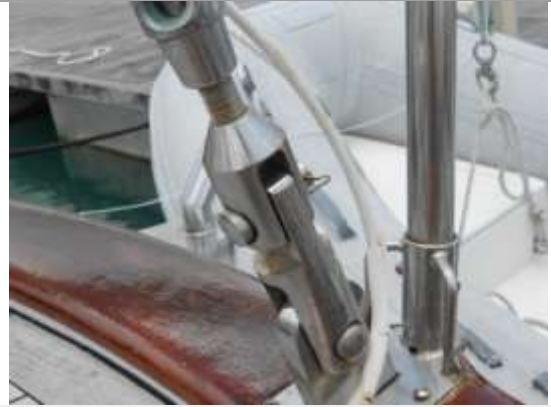
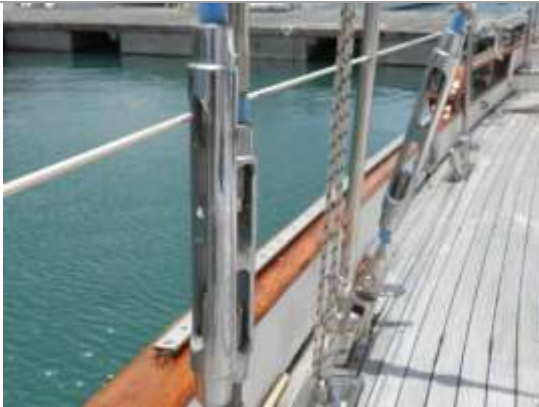
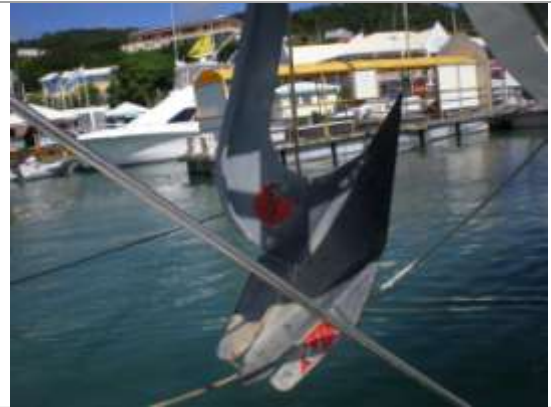
Poste 6.2 Gréement dormant

Etai avant et sous barbe en ROD (monofil) la vérification annuelle est effectuée par un gréeur professionnel, sans défaut relevé à ce jour.

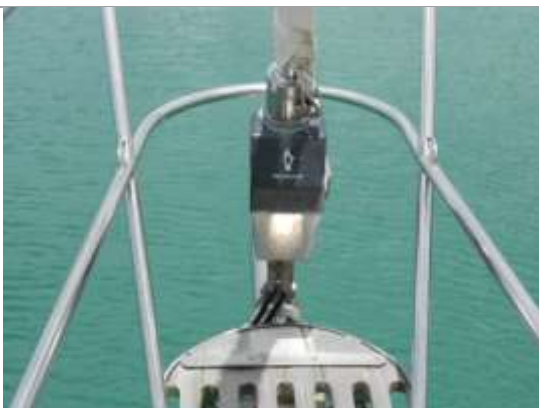
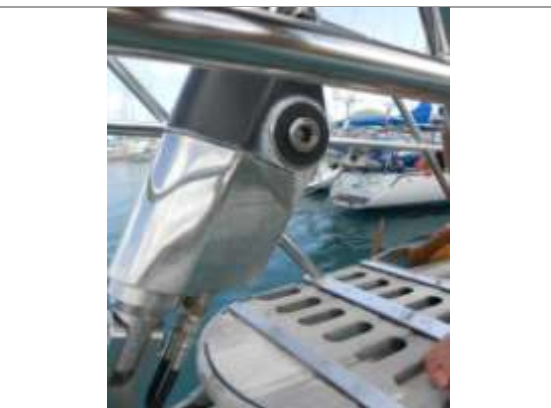
Poste 6.3 Enrouleur

Matériel de bonne qualité sans défaut relevé

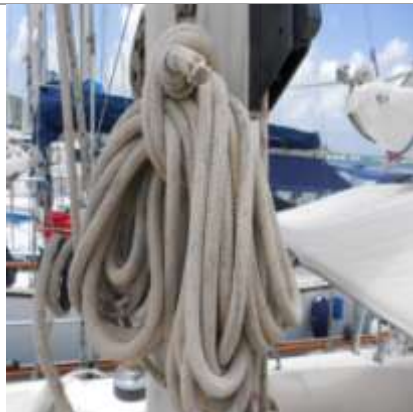
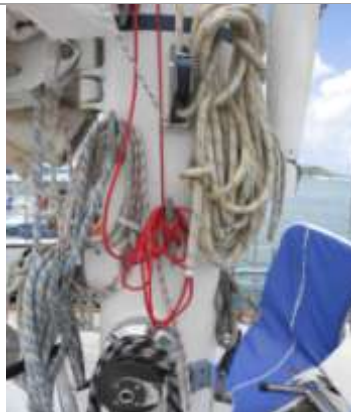
Poste 6.4 Gréement courant

Ensemble opérationnel, les écoutes de géoïs pourront utilement être remplacées

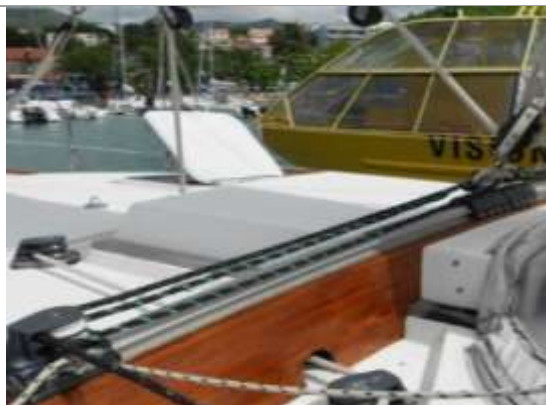
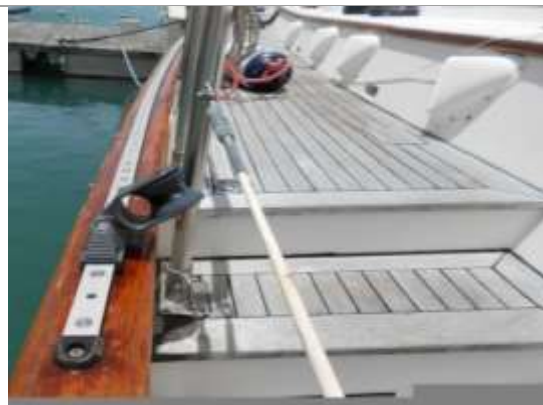
Poste 6.5 Accastillage de pont

Bon état général de ce poste

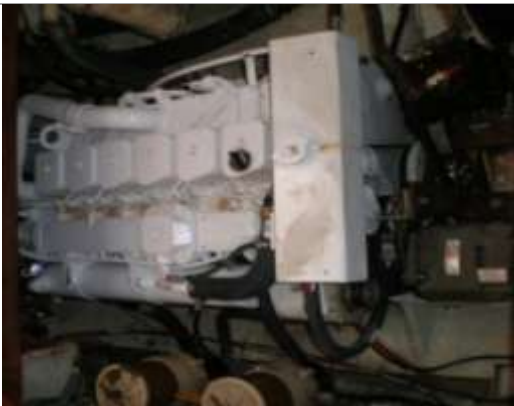
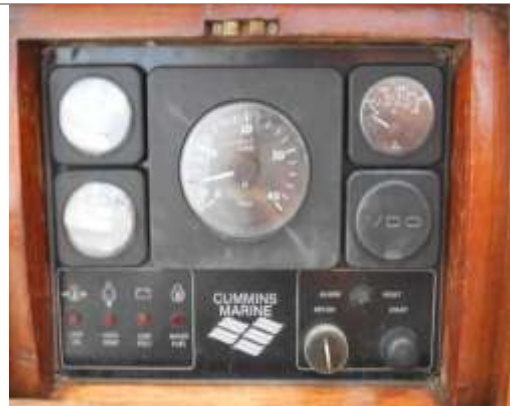
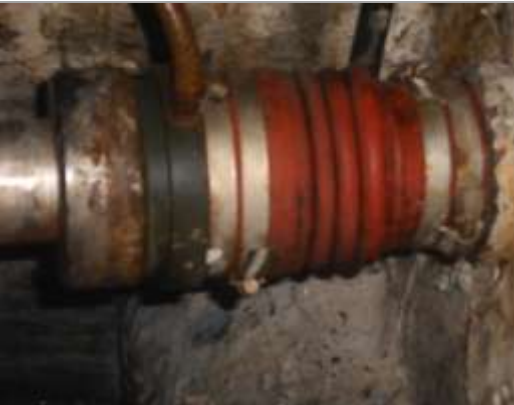
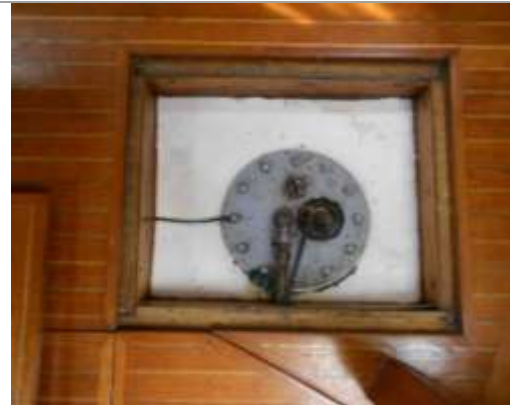
Poste 8.1 Moteur de propulsion babord

Une remotorisation a eu lieu en 2007 avec changement de moteur, à cette occasion, le tableau moteur a également été remplacé et l'ensemble propulsif entièrement révisé.

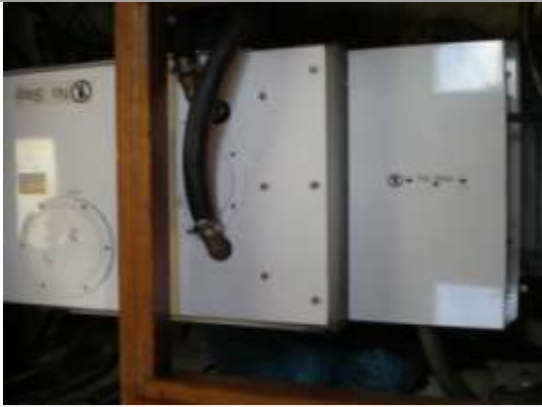
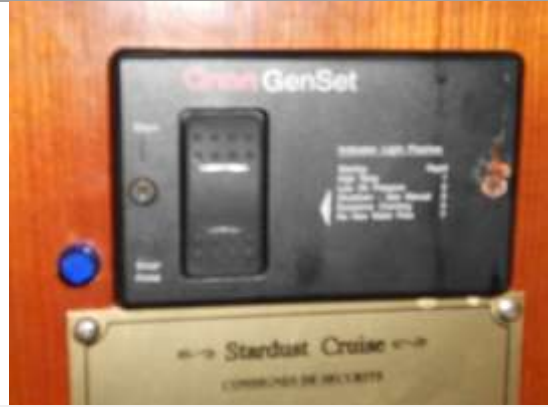
Poste 8.2 Générateur

Générateur base Cummins remplacé en même temps que le moteur de propulsion mettant ainsi à niveau la partie mécanique du navire.

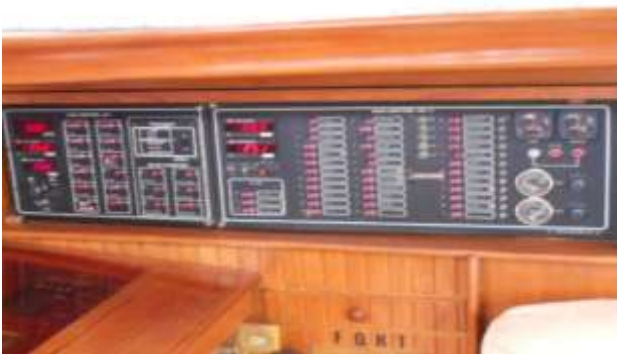
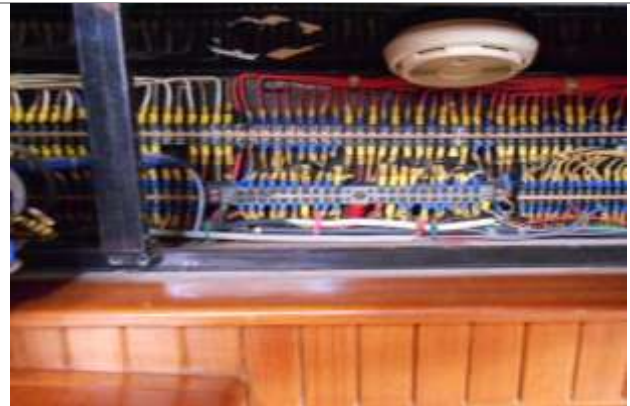
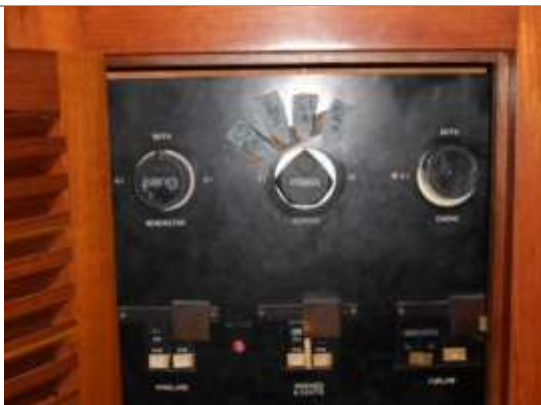
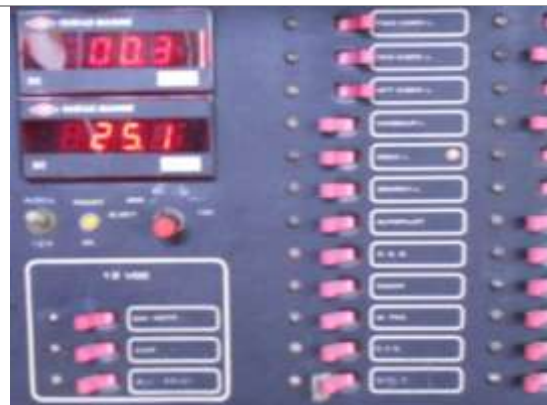
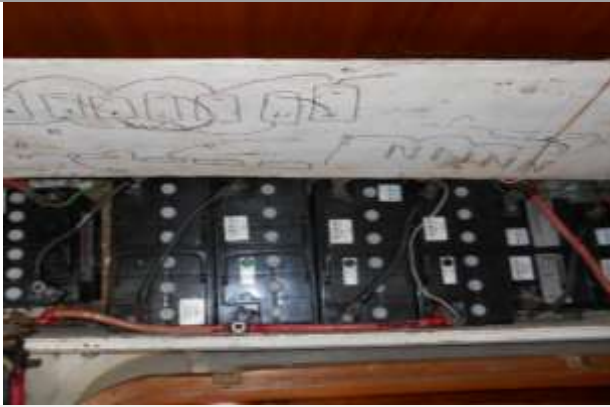
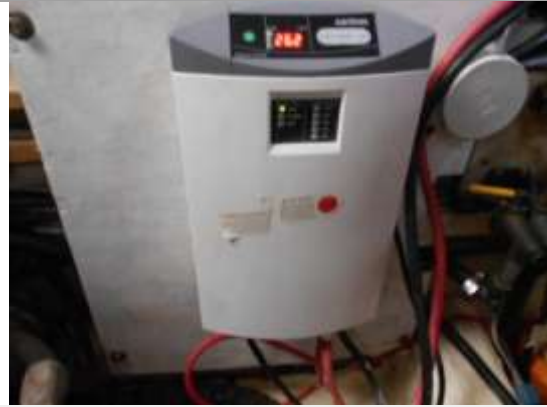
9 ELECTRICITE

Le poste a été révisé en 2012 avec remplacement du parc à batterie et du chargeur 220 V associé, L'ensemble est à ce jour opérationnel.

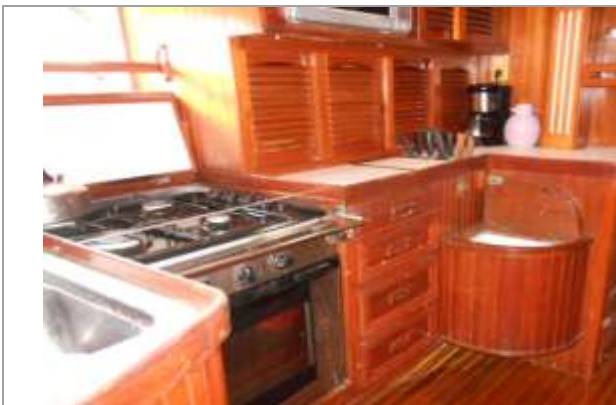
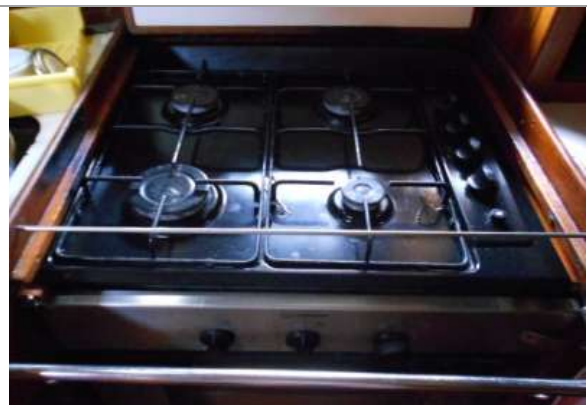
Poste 10.1 Gaz

Ensemble opérationnel

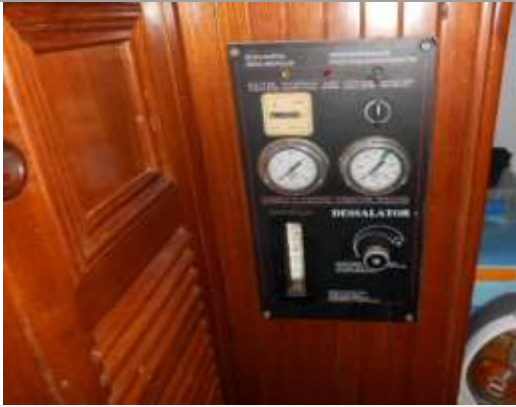
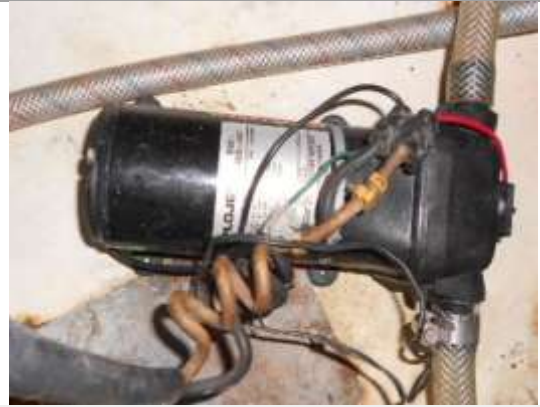
Poste 10.2 Eau

Ensemble opérationnel

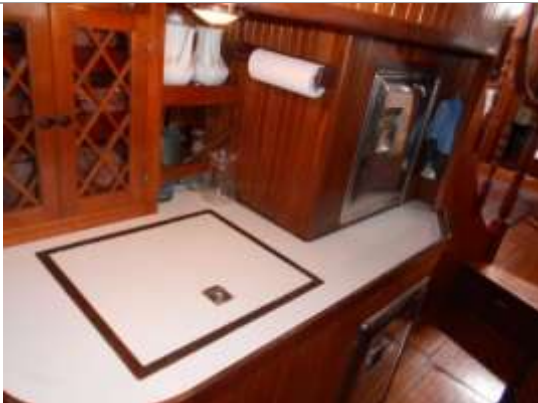
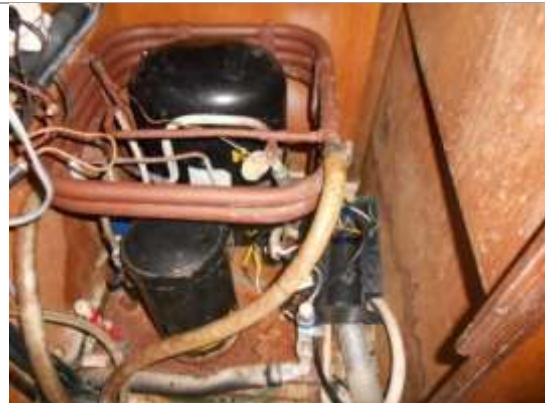
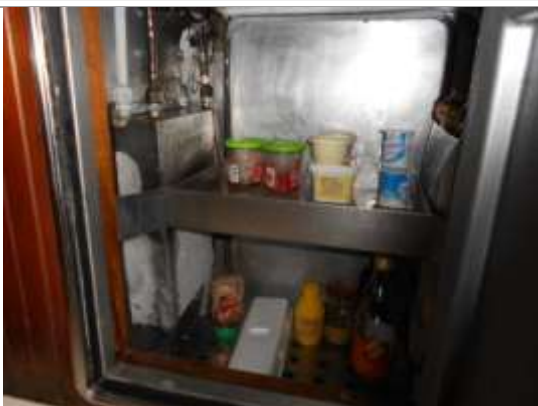
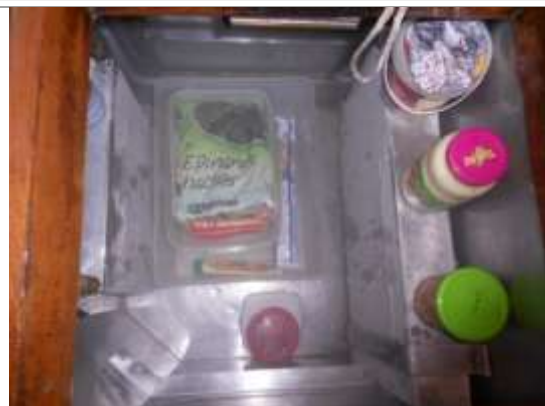
Poste 10.3 Froid

Ensemble testé opérationnel au cours de notre visite à bord

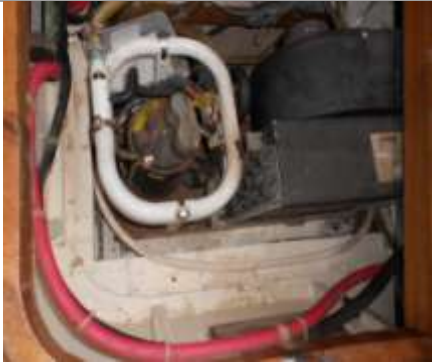
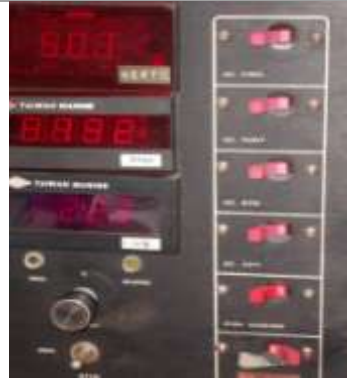
Poste 10.4 Climatisation

Poste climatisation à reprendre et mettre à niveau

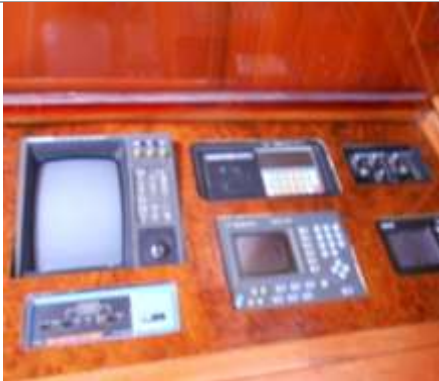
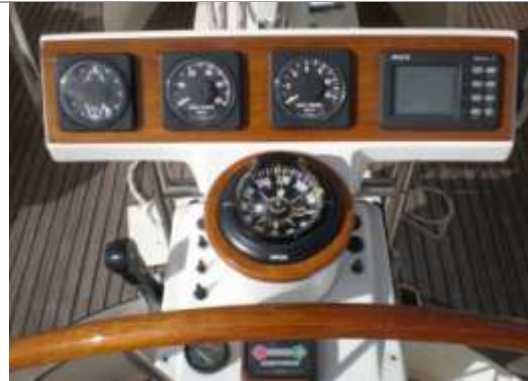
11 EQUIPEMENT DE NAVIGATION

Cartographie papier Atlantique Nord et Arc Antillais, sextant et tables
L'électronique du bord est vieillissante mais reste opérationnelle à l'exception du loch.

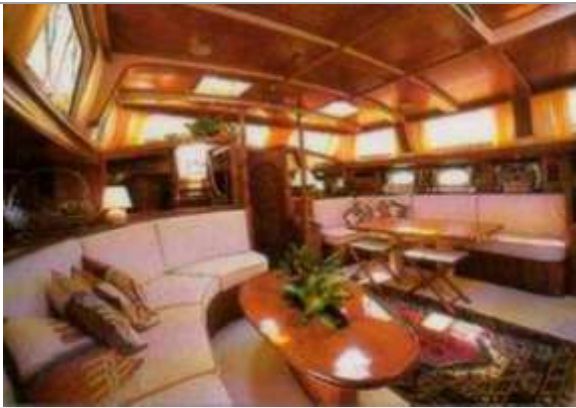
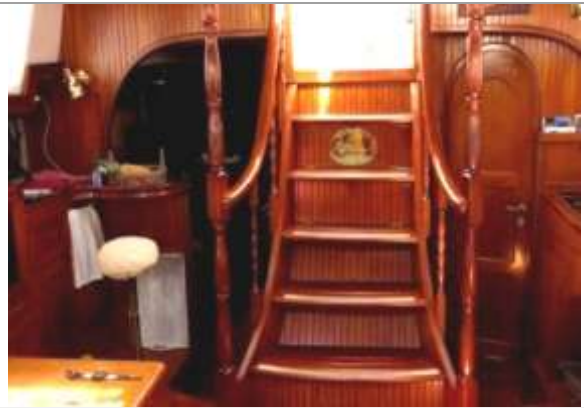
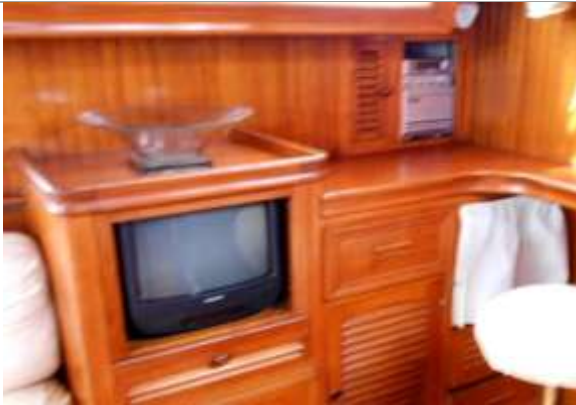
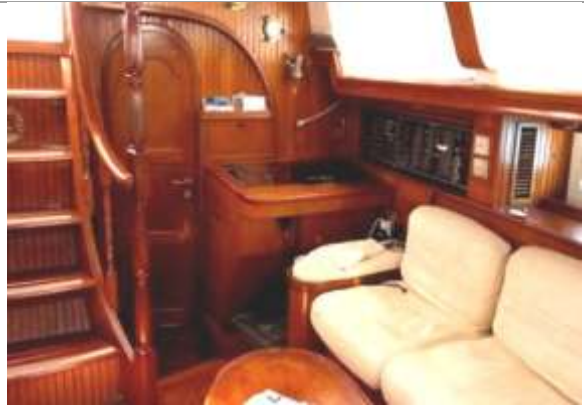
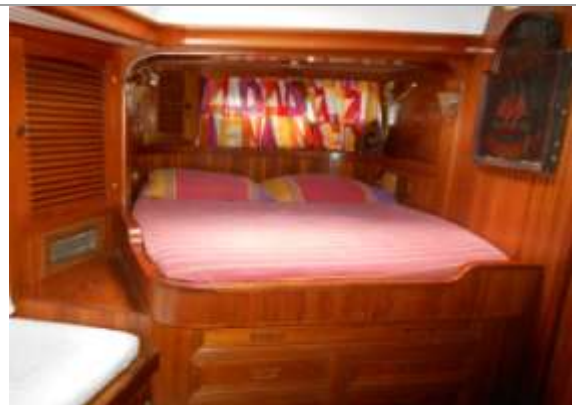
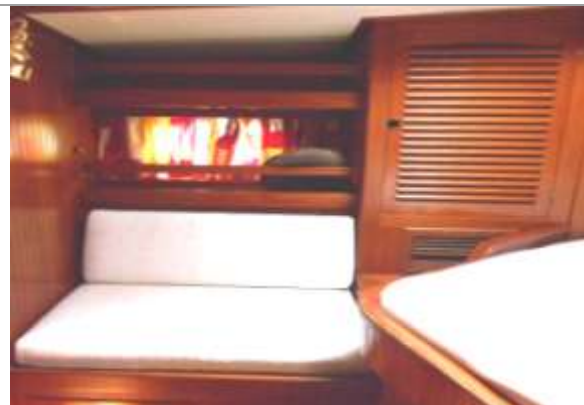
12 AMENAGEMENT INTERIEUR

Standard élevé pour les aménagements de cette unité dont le bon vieillissement est lié à l'emploi de matériaux et de quincaillerie de qualité

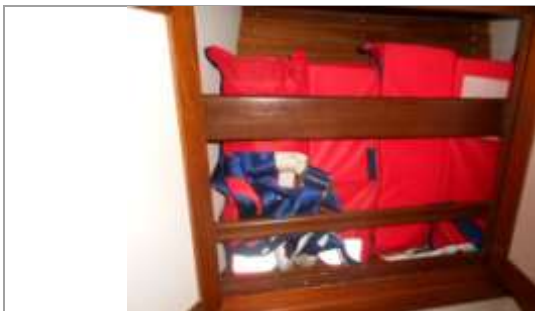
Poste 13.5 Matériel d'armement et de sécurité

Ensemble réglementaire et testé lors de la visite annuelle de renouvellement du permis de navigation

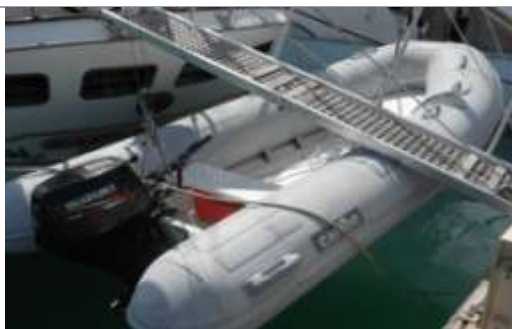
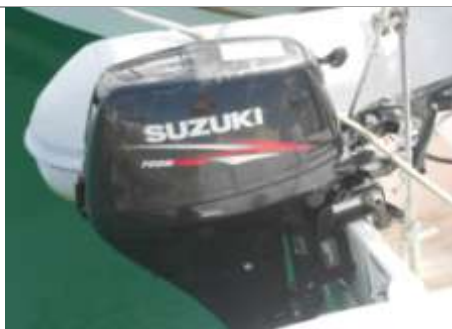
Poste 14.1 Annexe et moteur

Testé opérationnel
