Mesures effectuées le 15 novembre 2017 sur First 25.7S (Alize, produit en 2011, basé à Mandelieu)

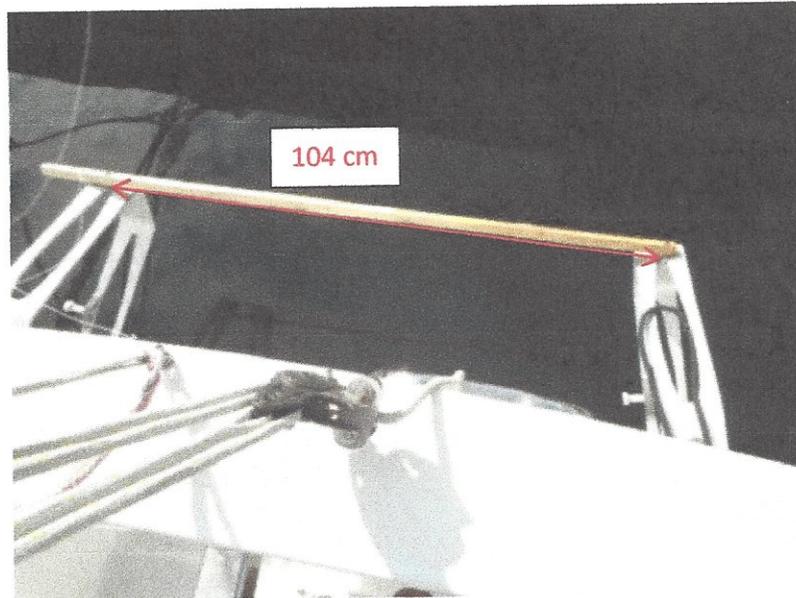
1 - Entraxe mesuré sur le haut des fourreaux, entre les bords de fuite (voir photo) : 104 cm

*Mesure faite avec un réglelet en bois, percé à 104 cm.*

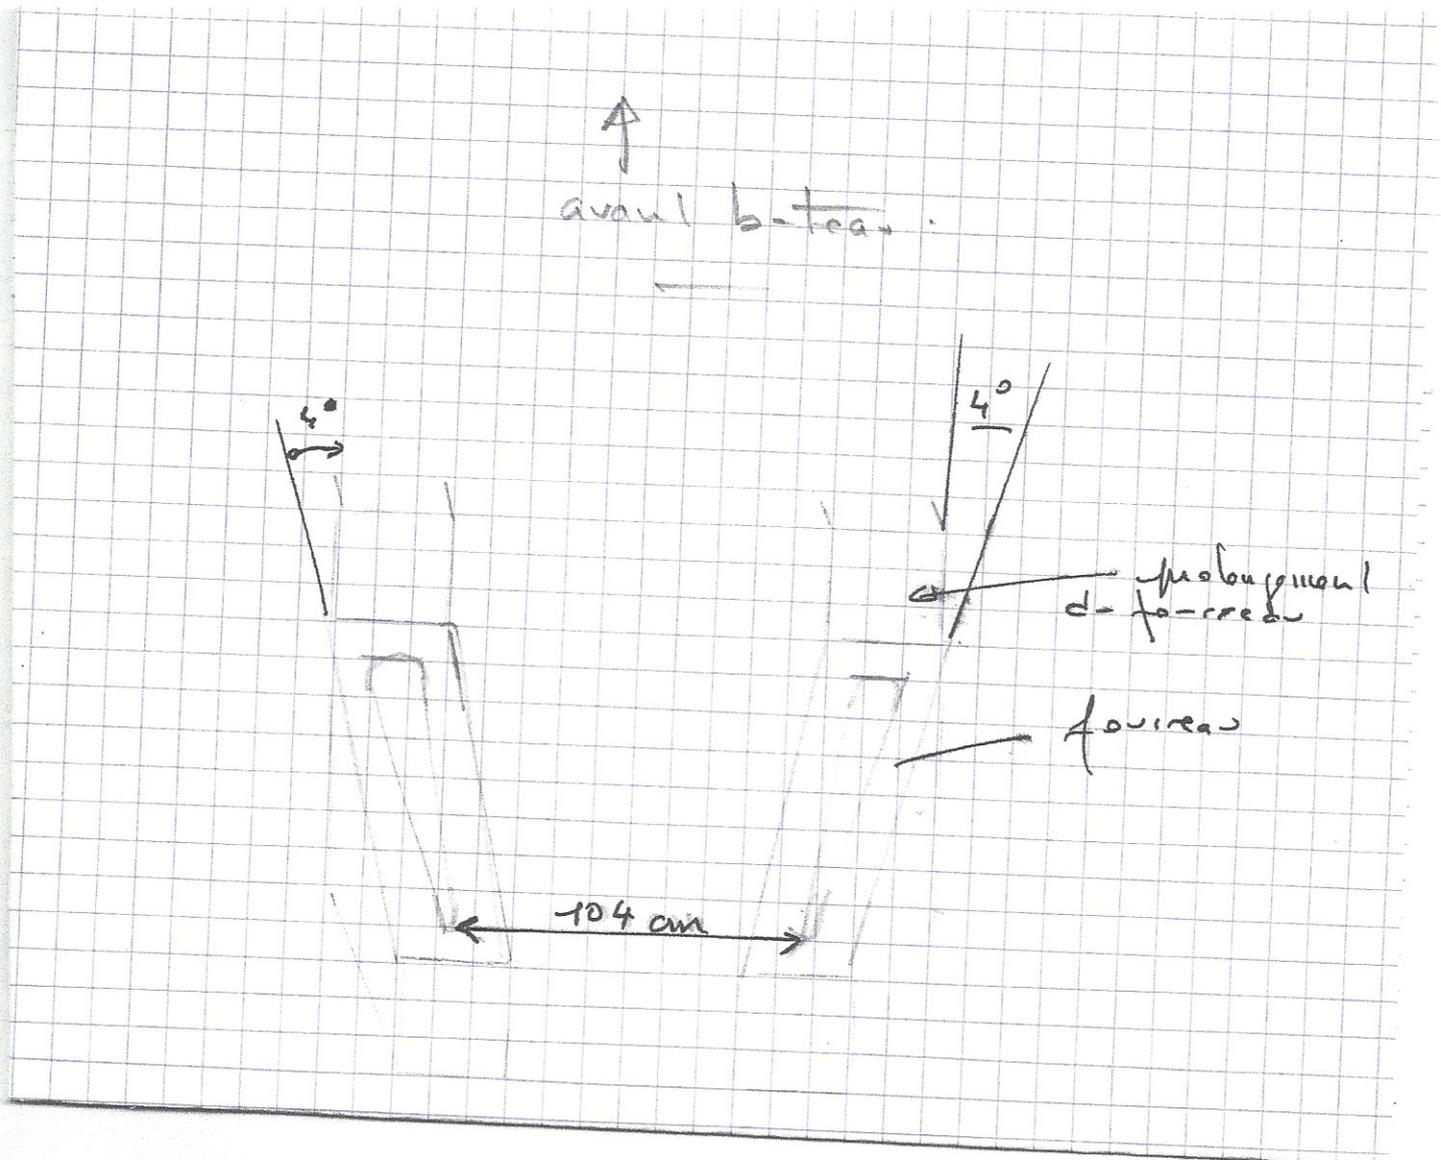
Les 2 fourreaux sont différents, mais symétriques ; ils convergent tous 2 vers l'axe du bateau d'environ 4 à 5 degrés chacun (voir schéma)

Peut être est-ce acceptable compte tenu des tolérances de fabrication ? Si non, est-ce dû à un appui léger sur les safrans durant les premières manœuvres ? ou, est-ce dû aux contraintes endurées par les safrans à certaines allures lorsque le vent monte ?

Aucun coup, ni aucune crique n'est observable sur les fourreaux. Cependant, faut-il s'attendre à ce qu'un fourreau casse lors d'une prochaine sortie à la mer ?
