La conclusion de l'expert

Fait et clos à La Rochelle, le 11 décembre 2000
Claude Mettrie, Atlantique Expertises maritimes-La Rochelle.

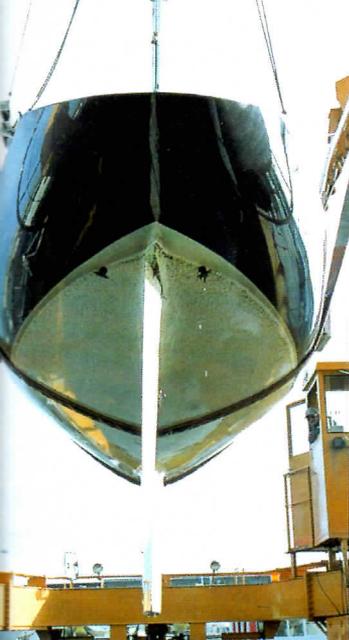
Cette vue de la carène donne une bonne idée de l'importance du creux.

Etat de la carène : dernier carénage en juillet 2000. Peinture antislissure Nautix A4 blanc. Lest et safran en bon état ; absence de traces de choc. Passe-coque en bon état (le bâbord arrière d'évacuation cuisine est condamné pour la course). Sortie d'arbre, ligne d'arbre et chaise d'arbre en bon état. Etat de l'hélice : un bec de canard de 1996, léger jeu des pales traduisant une usure. Etat des anodes : une noix d'arbre de juin 2000, bon.

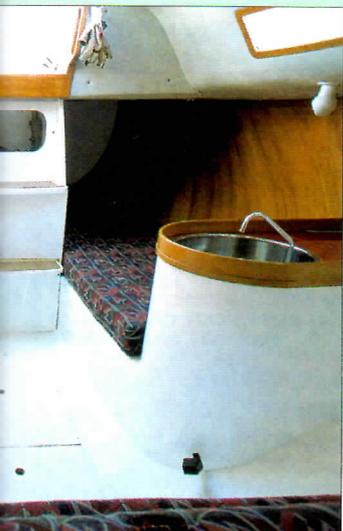
En cinq ans, les ébénisteries, les vaigrages, les planchers, sont restés en parfait état.

Les fonds, les boulons de quille sont très propres.

ments. Varangage en bon état. Etat des boulons de quille : bon ; deux ferrures permettent de sortir le voilier avec des sangles prises sur les boulons. Mât implanté. Bon état des tirants de cadènes ; absence d'anomalies au niveau de la visserie.

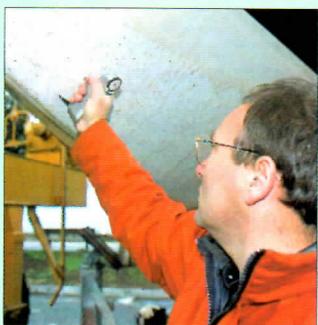
Pour contrôler la dureté du gelcoat, Claude Mettrie utilise un appareil Barcol.

Date de mise à terre : le 24 novembre 2000. Météo du lieu : temps humide, quelques précipitations. Surcouchage d'antifouling : non ; la peinture a été appliquée en juillet 2000 après élimination des anciennes couches. Le gelcoat présente en certains endroits une colonie de petites cloques sans gravité à 100 mm sous la flottaison ; celles-ci correspondent très probablement à un défaut d'application lors du pistilage des gelcoats blanc (œuvres vives) et bleu (œuvres mortes). Ailleurs, nous n'avons relevé aucun cloquage. Nous avons éliminé la peinture antislissure dans plusieurs zones tant sur tribord que sur bâbord pour y effectuer des mesures de dureté et d'humidité.

A l'aide d'un appareil Barcol et après étalonnage, nous avons obtenu des mesures de l'ordre de 35 unités Barcol. Ces mesures sont relativement faibles par rapport à un gelcoat récent, qui avoisinerait les 45/50.

Remarque : ce voilier ne demande pas de traitement à court ou moyen terme.
