# ST 1000 & 2000

## Dépannage (démontage, détails)

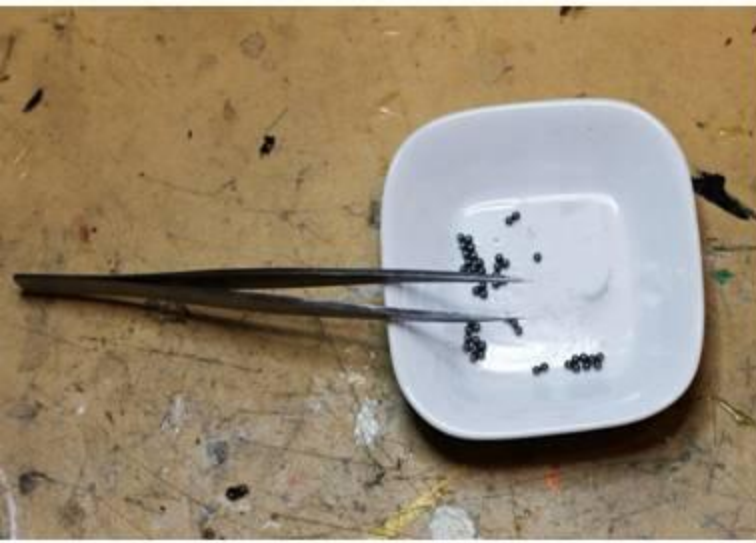
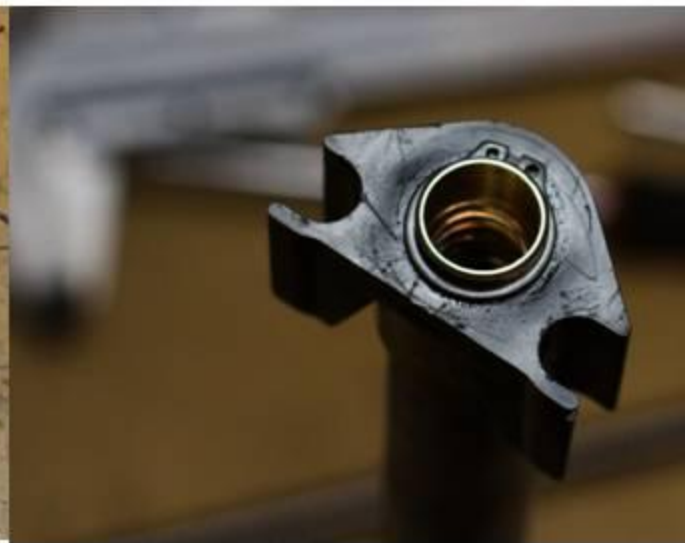
Cette baque ressemble en plus large à celle en blanc sur cet éclaté de vis à bille.

Il faut replacer les billes sur le pas du palier en bronze en les « collant » avec de la graisse. Mais avant cela je vais usiner une bague en DELRIN pour remplacer celle qui était cassée. A priori elle servait à limiter le jeu dans la vis.

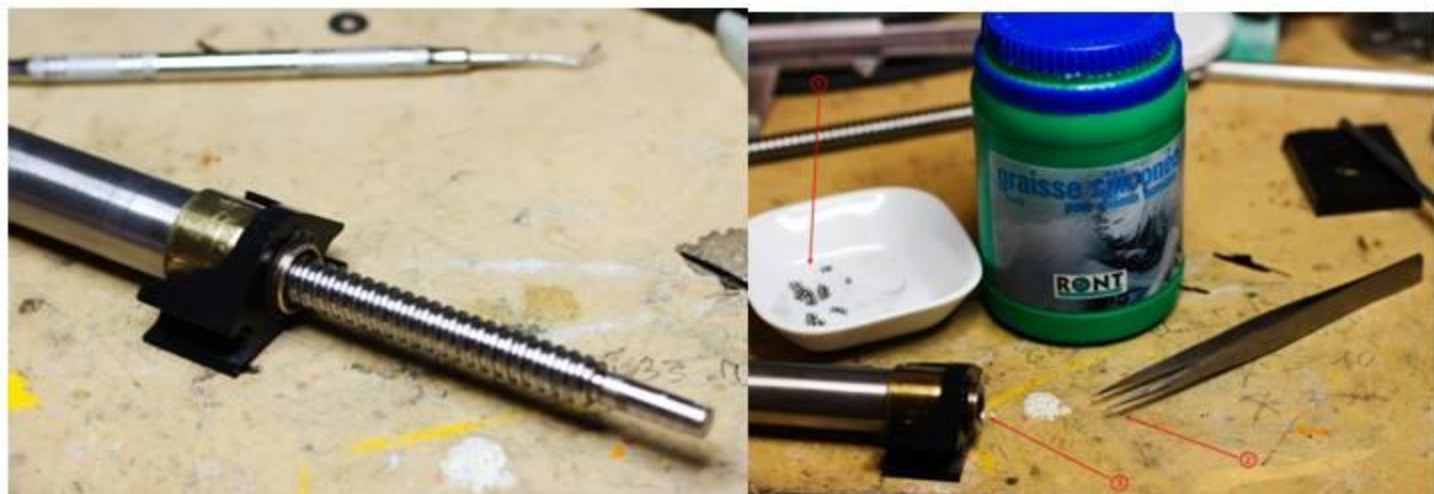
Deuxième problème, le jeu d'1cm dans la barre. En démontant la tige filetée, je vois que le support du roulement à l'extrémité de la vis est cassé. En effet, lors des virements de bord, la vis vient « taper » sur le support du roulement ce qui fini par le fracturer. Le roulement n'est plus tenu et il se promène le long de la tige. Seule la poulie à l'extrémité de la vis vient buter sur le support en aluminium et empêche la vis de sortir complètement de son logement... Je ne suis pas le seul à avoir constaté ce problème ce qui me fait penser à un défaut de conception. Dommage qu'un pilote qui n'est quand même pas donné souffre d'un problème de fragilité d'une pièce en plastique qui doit coûter quelques euros à produire !

On voit la partie arrachée sur le support du roulement

Je vais supprimer la partie cassée pour la remplacer par une pièce en DELRIN qui sera fixée à l'aide de 2 vis sur la plaque de support en aluminium.
