# VOIE D'EAU A L'ARRIERE DE L'ATTALIA

# 1. PROBLEME

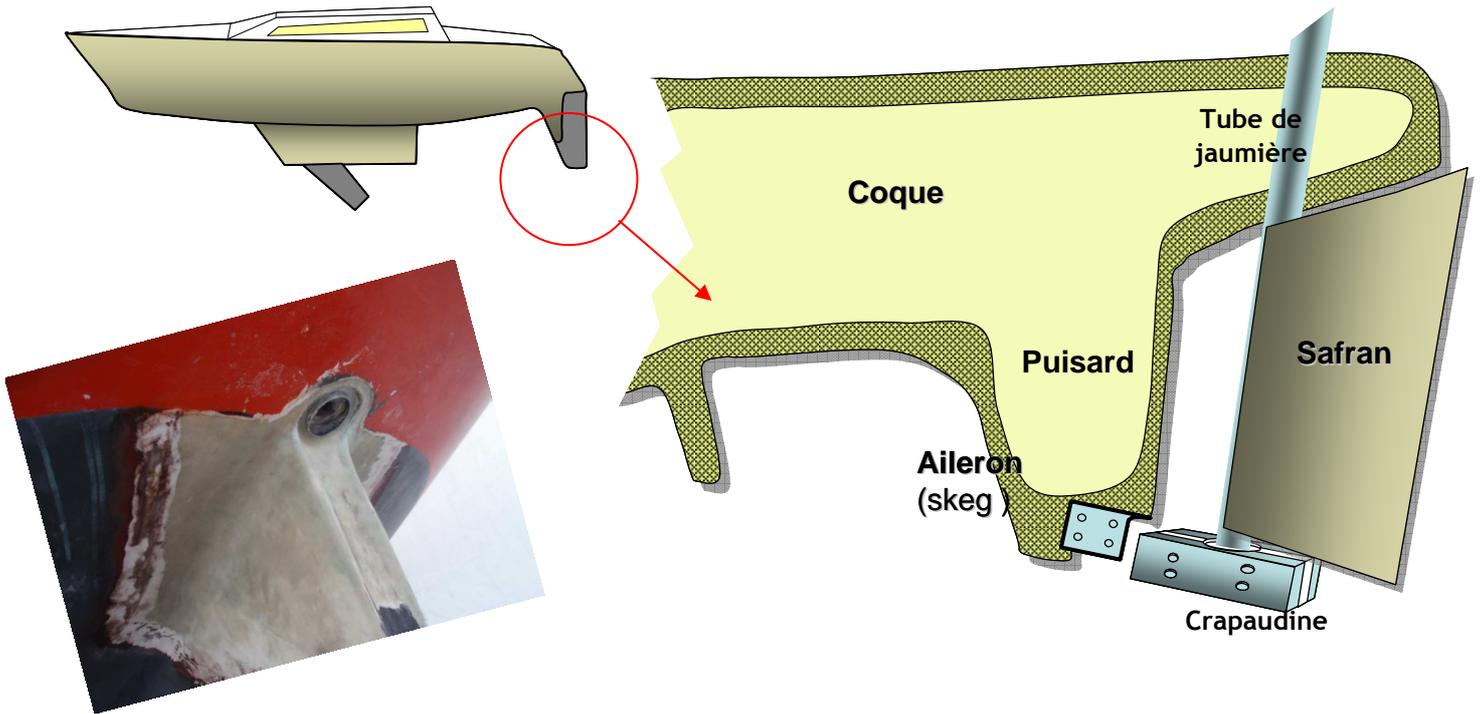
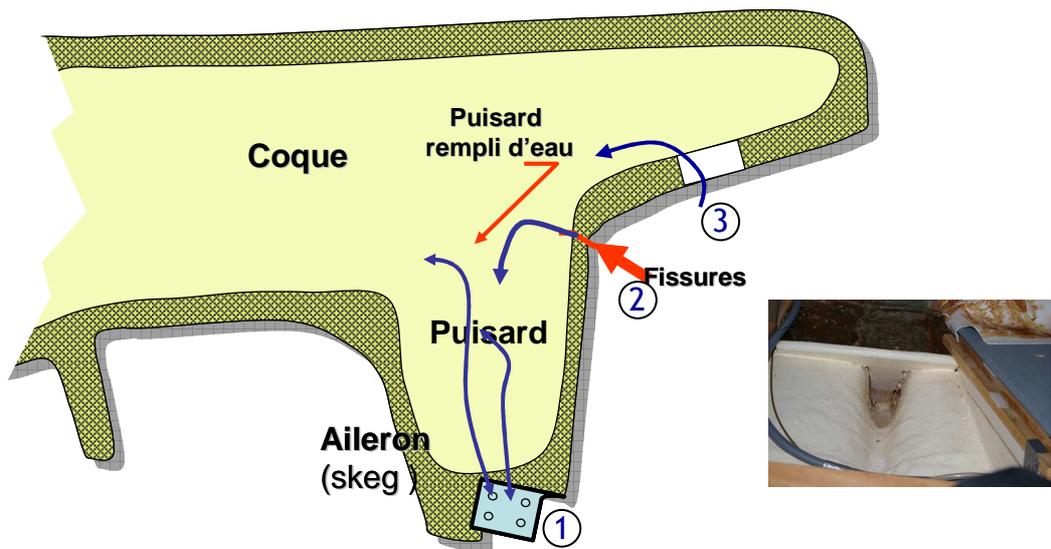
L'aileron est creux, et le puisard que nous voyons dans le coffre arrière en est la partie basse.

- ① L'eau s'infiltré par les trous des vis de fixation de la crapaudine
- ② Des microfissures se forment au niveau coque/aileron. L'eau s'infiltré et pénètre dans le skeg, remplit le puisard.
- ③ L'eau pénètre par le joint du tube de jaumière craquelé.

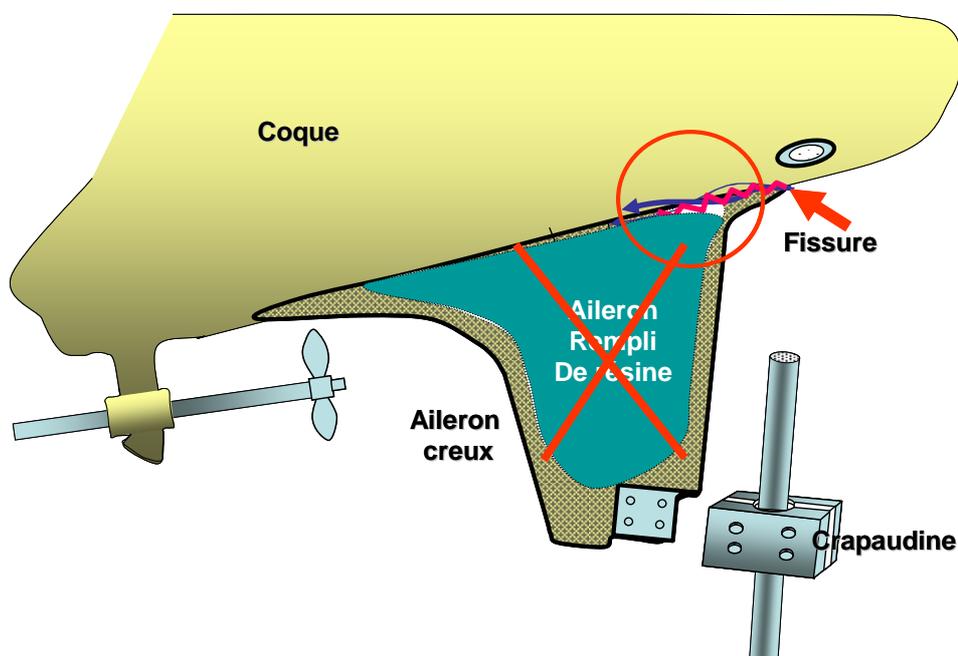
L'expert parle de remplir l'aileron de résine de coulée. À mon avis (mais je ne suis pas expert) cette opération ne remédie pas au problème dans le cas de fissure en partie haute à la jonction coque/aileron. Ceux qui l'ont fait peuvent en témoigner, l'eau continue à s'infiltrer, la matière se dégrade, se décompose (des odeurs putrides se dégagent). Il reste donc à casser cette masse de résine à l'intérieur, puis à gratter les formes intérieures de l'aileron pour dégager la matière jusqu'à la fibre de la coque. À l'extérieur, il faut dégager le maximum de matière car un raccord en résine armée est à faire à la jonction coque/Aileron et sur les fissures existantes.

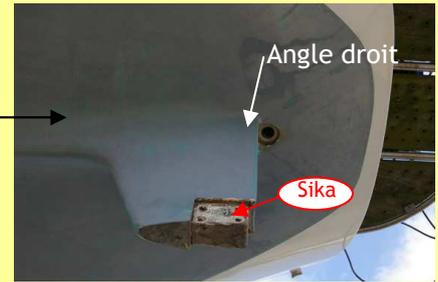
L'aileron creux est formé par un voile de matière trop fin à la jonction de la coque. Dans certains cas, les efforts appliqués par le safran sur cet aileron finissent par casser le voile aux endroits les plus fragiles. En regardant de près le profile de cet aileron on constate que l'arrondi "coque aileron" est large (très évasé) vers l'avant pour finir pratiquement à angle droit vers l'arrière. C'est à cet endroit que l'aileron est le plus fragile et que l'on constate les fissures. Ce problème n'est pas rencontré sur tous les Attalias, cela doit dépendre des séries ou des fabrications.

L'étanchéité des vis de la fixation de la crapaudine est à refaire en déposant du SIKA (joint) avant de fixer la crapaudine.

Le joint du tube de jaumière est aussi à refaire très soigneusement .
