# COUDE D'ÉCHAPPEMENT

SYNTHÈSE ( par QUEBEC ) Des fils H&O (et quelques autres sur le sujet)

Nouvelle version du 19/05/2014

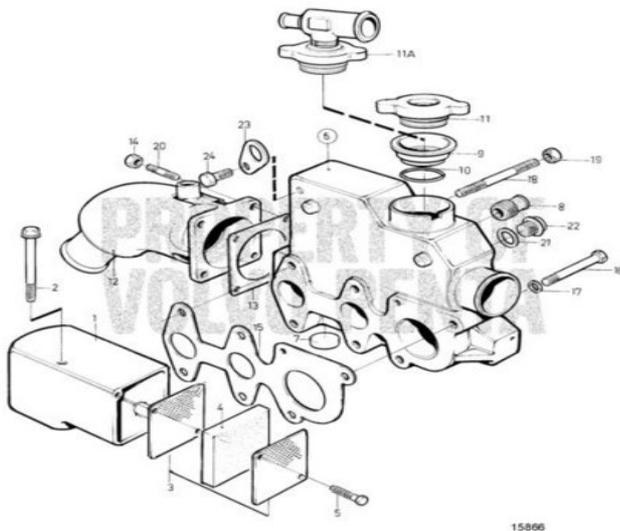
Mais s'agit-il bien du collecteur entier (pièce n°6) ou simplement du COUDE d'échappement (n° 12) ?

Vérifier s'il s'agit d'un 2010A, B ou C...

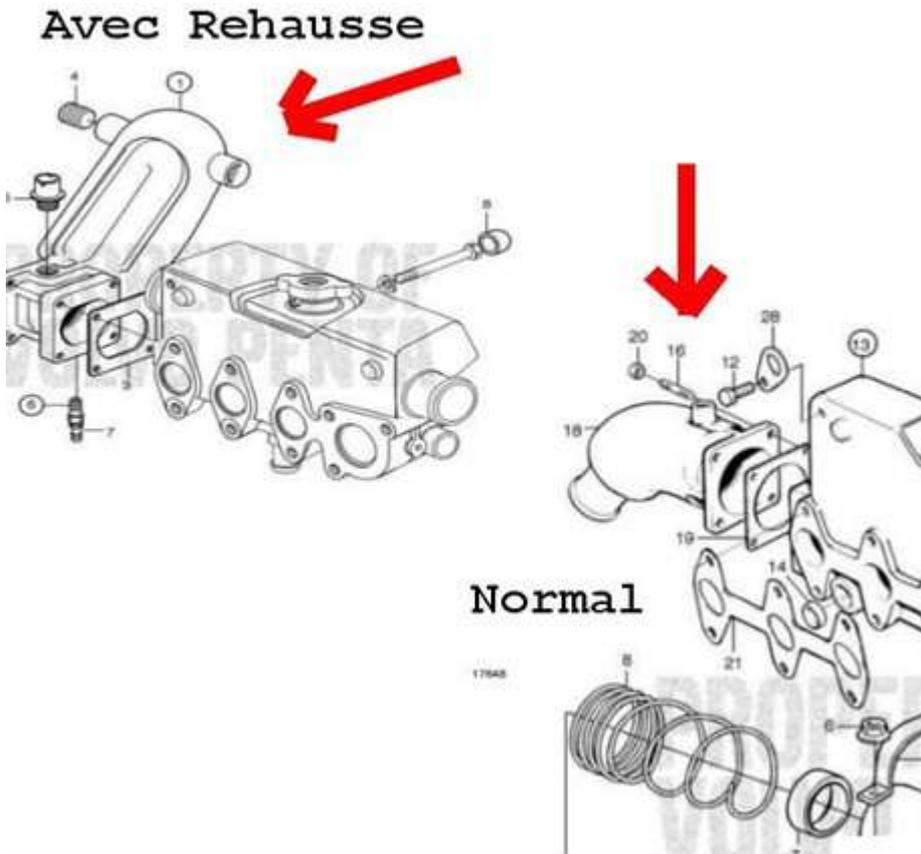
Si ta pièce n'est pas trop usée, tu peux la nettoyer en démontant les petits regards vissés sur l'enroulement. Attention bien souvent la partie sur laquelle vient s'emboîter la durite de sortie de l'échangeur est trop fine ou ébréchée nécessitant le changement de la pièce!

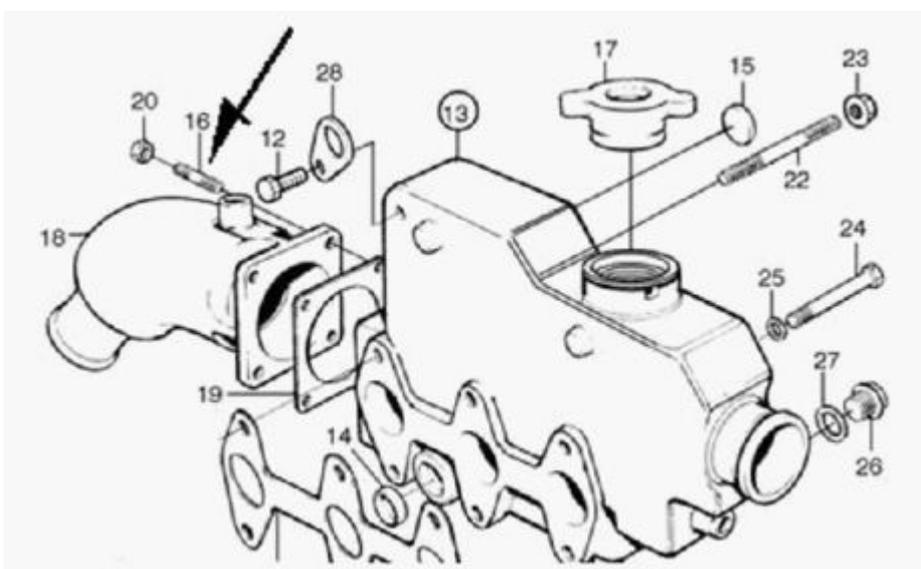
Ci joint une photo MD2030C

Désolé mais sur les docs , je vois le même montage pour les moteurs MD 2030A, 2030B, 2030C avec 4 goujons...

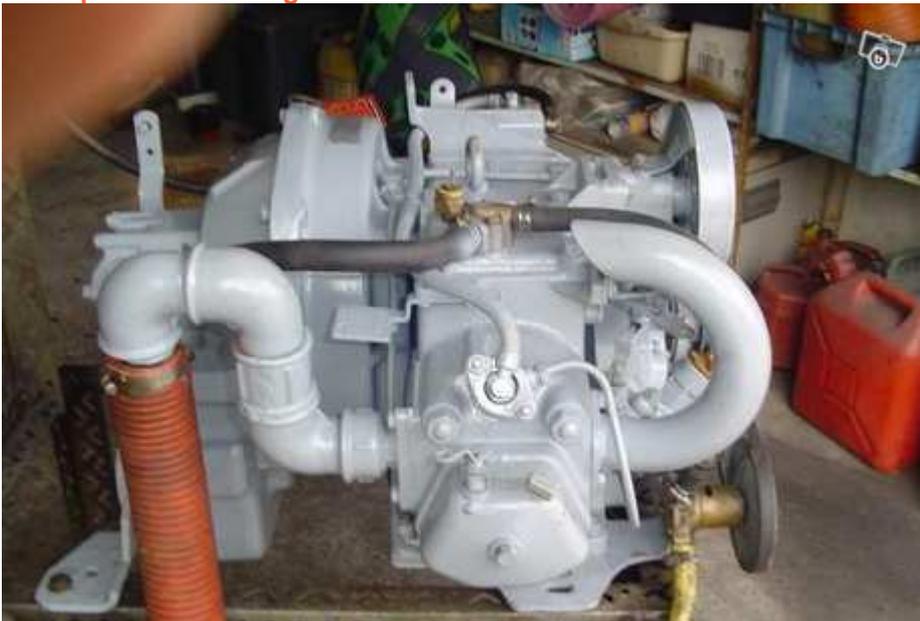
**Autre photo du montage**

Comme l'entrée d'eau est brasée on pourrais imaginer de le placer coté soupapes et faire passer en coude dans le dessus pour refroidir.

ça fait vraiment propre comme montage , la seule difficulté étant la brasure du têtou en cuivre

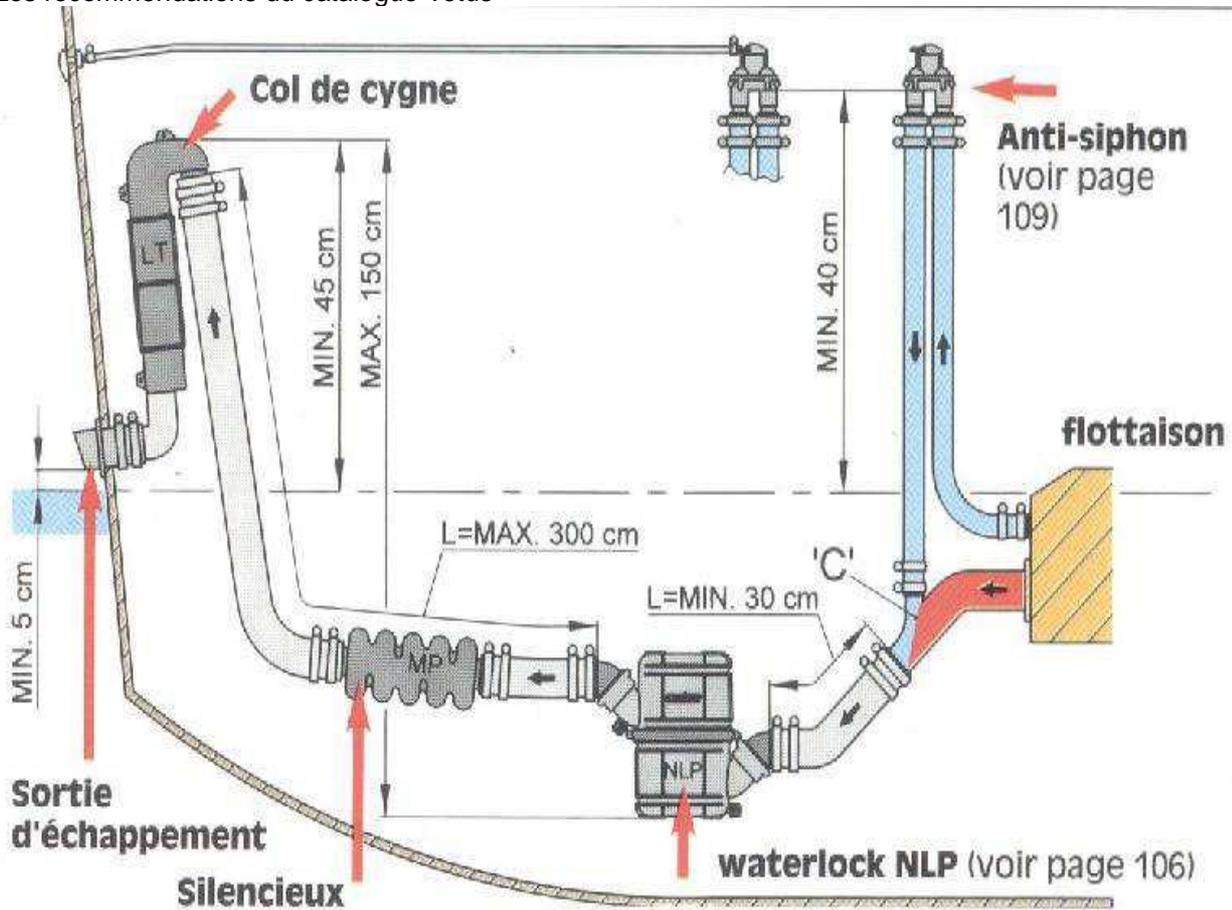
Les recommandations du catalogue Vetus

Systèmes d'échappement, dont le point d'injection d'eau "C" se trouve **à moins de 15 cm** au dessus de la flottaison.
