PROCÉDURE D'INSPECTION DES BOUTEILLES EN ALLIAGE D'ALUMINIUM UTILISÉES POUR LA PRATIQUE DE LA PLONGÉE SUBAQUATIQUE À L'AIR OU AUX MELANGES

1 - INTRODUCTION

Annexe C : Illustrations et photos

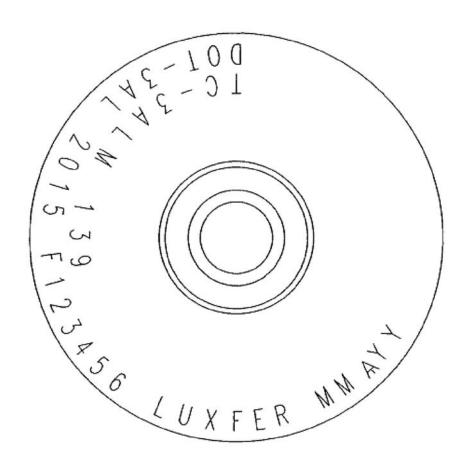
Figure 1

TOP VIEW OF CYLINDER

- 01. Spécification gouvernementale des USA: DOT-3AL
- 02. Pression de service 2015 PSI
- 03. Numéro de série : F123456
- 04. Fabricant : LUXFER
- 05. Date du premier essais Hydrostatique et marque de l'agence : MM AA

D'autres marques comprennent les épreuves hydrostatique date (s) et les marques d'être autorisées par le DOT. Voir FIGURES 1 - 4.

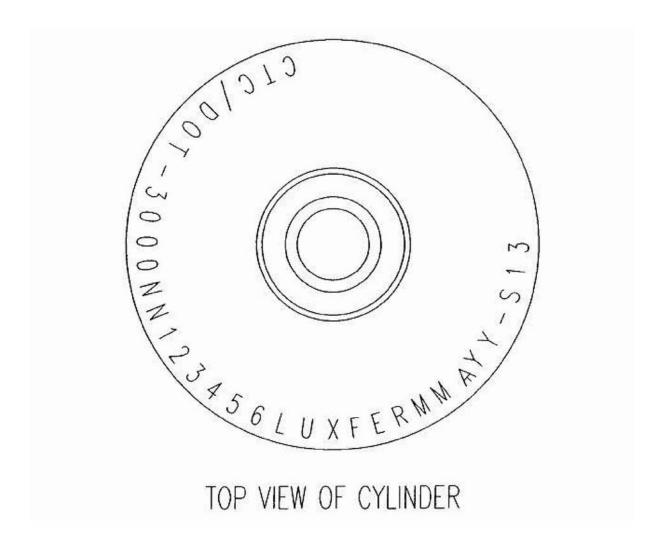
Figure 2 : Exemple d'interprétation de marquage

Ligne basse de marquage

- 01. Exigences gouvernementales des Etats-Unis et du Canada : CTC/DOT-3AL
- 02. Pression de service 3000 PSI
- 03. Numéro de série: NN123456
- 04. Fabricant: LUXFER
- 05. Date du premier essais Hydrostatique et marque de l'agence : MM AA
- 06. Bouteille de plongée de type: S13

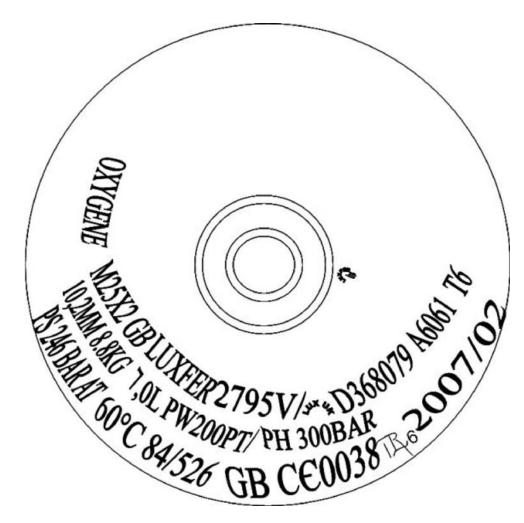
Figure 5 - Marquage des bouteilles en Europe

Première ligne basse de marquage :

- 01. Épaisseur de calcul,
- 02. Poids vide,
- 03. Volume,
- 04. Pression de travail (selon réglementation autre pays),
- 05. Pression d'essais hydrostatiques

Troisième ligne de marquage :

- 01. O2 compatible,
- 02. Type de filetage,
- 03. Pays et fabricant,
- 04. Numéro du lot,
- 05. Marquage fabricant,
- 06. Numéro de la bouteille,
- 07. Marque de repère

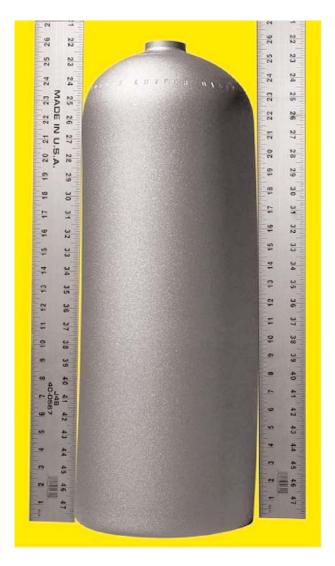
FIGURE 11: Arcage, flambage ou bananage d'une bouteille.

Un arc est une légère courbe dans le flanc de la bouteille en aluminium. Il s'agit d'un défaut d'aspect courant qui n'est pas dangereux et n'affecte pas la performance du cylindre. Un arc est un artéfact occasionnel du processus de fabrication, et non pas un défaut de fabrication. Les défauts de ce type se produisent le plus souvent sur les bouteilles les plus hautes, y compris les bouteilles de plongée d'une capacité de 80 pieds cubes (12,1 L) ou plus.

Typiquement les bouteilles s'incurvent, l'un des côté est légèrement convexe (vers l'extérieur) et l'opposé, à 180°, légèrement concave (vers l'intérieur). Les courbes sont longues et progressives, couvrant une grande partie de la longueur du flanc de la bouteille. La plupart des arcs sont à peine perceptibles à l'œil nu, mais ils deviennent parfois perceptibles lorsque vous maintenez un réglet contre la paroi du cylindre. Faire tourner le cylindre permet de révéler à la fois le côté convexe et coté concave. Parfois les bouteilles s'inclinent plus fortement "en forme de banane". Même ces bouteilles sont sécuritaires à utiliser. Rarement un cylindre aura un côté rectiligne et un côté légèrement convexe (incurvées vers l'extérieur). Une telle géométrie n'affecte pas les performances mécaniques du cylindre. Les inspecteurs doivent être attentifs à ne pas confondre les légères déformations convexes inoffensives d'un côté avec une déformation de type saillie, ce qui est complètement différent et très rare (voir la figure 12).

Un arc est souvent si faible qu'il est indétectable à l'œi nu. (Dans la photo ci-dessus, la forme a été quelque peu exagérée afin de la rendre bien visible.) L'utilisation d'un régle se révèle généralement efficace pour mettre en évidence les zones concaves et convexes. Gardez à l'esprit que le côté convexe (incurvé vers l'extérieur) est parfois plus prononcé que le côté concave. Ne confondez pas la convexité de l'arc avec une saillie. (Pour plus d'informations sur les renflements, voir Figure 12.)

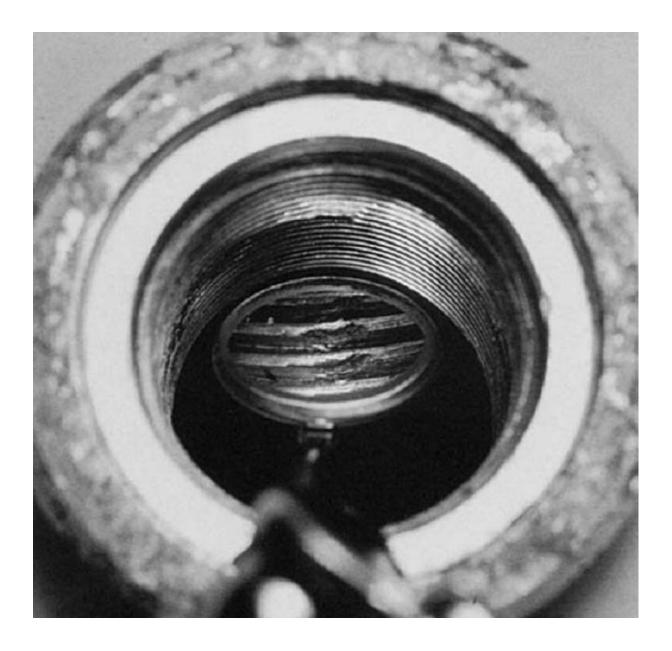
PHOTO 4

Filetage endommagé. Notez qu' en regardant vers le bas dans le filet, ce dommage n'est pas apparent, sans l'utilisation d'un miroir dentaire.

Filetage : Partie supérieure de la bouteille, dans le col, qui contient une série de filets hélicoïdaux de métal qui permettent l'assemblage avec le robinet. Voir FIGURE 5, PHOTOS 4 - 10, Et 19.

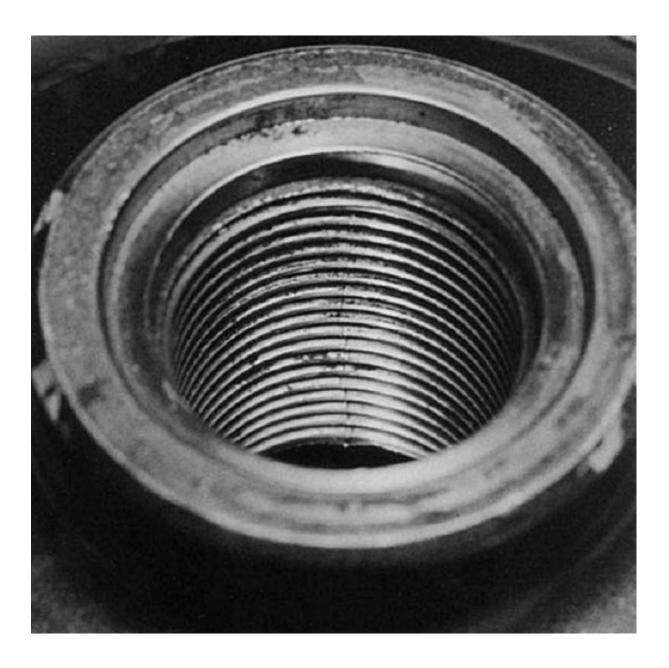
PHOTO 8

Une fissure dans la zone des filets actifs. Le filetage doivt être nettoyé avant de commencer l'inspection visuelle. (Voir note 9.)

Fissures dans le filetage : Fissure de la partie filetée de la bouteille. Voir PHOTOS 6 - 9. Attention à ne pas confondre avec un «outil de marque d'arrêt."

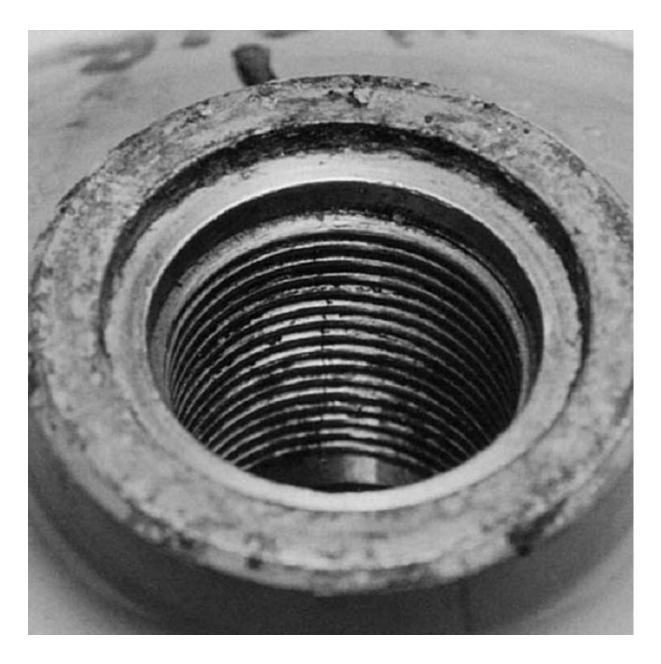
PHOTO 9

Une fissure facilement visibles à l'oeil nu, vers le haut au niveau de l'emplacement du joint torique. Un simple nettoyage devrait être fait, assez pour s'assurer qu'il s'agit d'une fissure.

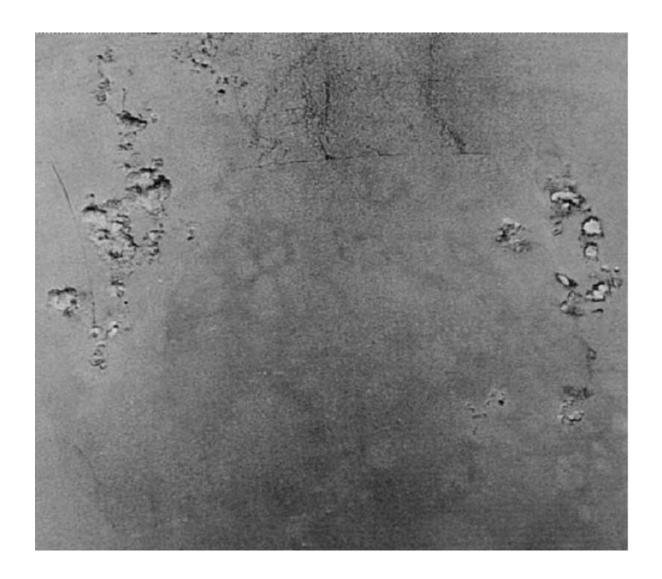
PHOTO 12

Gros plan des cratères de corrosion (PHOTO 11)

Piqûres de corrosion isolées : la corrosion par piqûres, lorsque le trou est seul ou éloigné des autres piqûres de corrosion. Voir PHOTOS 11 et 12.

Voir PHOTOS 11 et 12. Voir FIGURE 9. Les soins et l'entretien des bouteilles préviennent la corrosion.

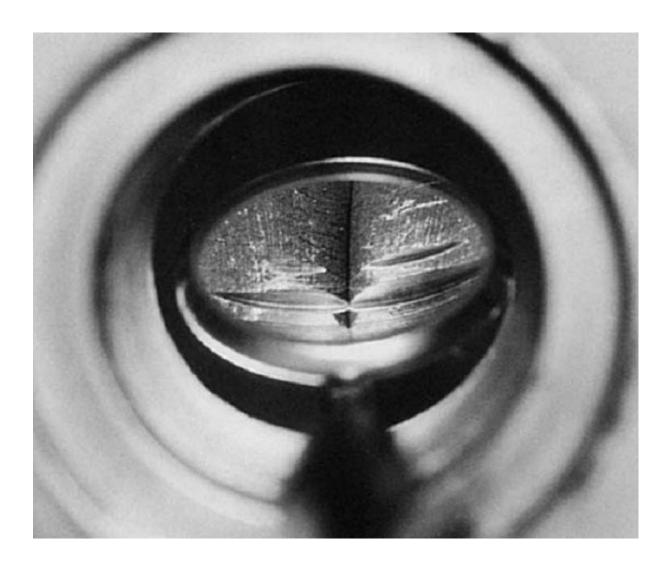
PHOTO 15

Pli proche de la région du filetage. Vue avec le miroir montrant clairement que le repli n'atteint pas la zone des filets actifs. Ce type de repli est acceptable si la profondeur du pli est estimée à moins de 0,060 pouce (1,53 mm).

Sillon: Le pli du sillon, sera toujours le long de la bouteille et, en général, dans la zone de l'ogive. Voir FIGURE 8 et PHOTOS 14 et 15. Comparez cela au repli.

Distorsions du métal: au cours du processus de fabrication, certaines bouteilles peuvent être le résultat d'un écoulement non homogène de l'aluminium, ce qui provoque des différences de sections, des zones de formation des crêtes, des replis, des plis, et écarts par rapport à l'épaisseur normale. Ces défauts de fabrication peuvent généralement être qualifiés de distorsion de métal. Voir PHOTOS 3, 14, 15, 16 et 17. Voir pli, Imperfection, et repli.

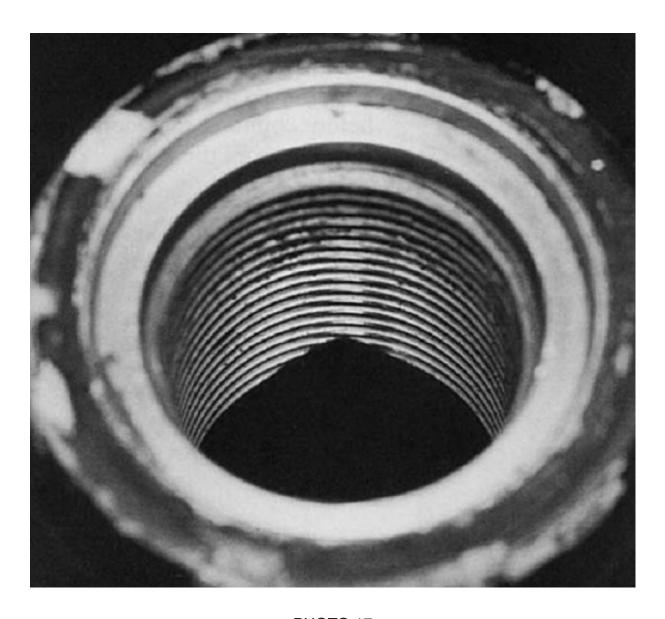
PHOTO 17

Apparence d'un angle dû à la présence d'un repli, en regardant dans le cylindre.

Repli: Zone entre deux flux de métal qui se réunissent de manière à créer un creux allongée et lisse superficiel. Le repli sera toujours sur la longueur du cylindre et, en général, dans la zone du sommet. Voir FIGURE 7 et PHOTOS 16 et 17. Comparez cela à la fois.
