**Gelshield Plus  
Manuel  
d'Application**

## Osmose, Gelshield Plus et Produits Associés

# Compréhension et Evaluation de l'Osmose

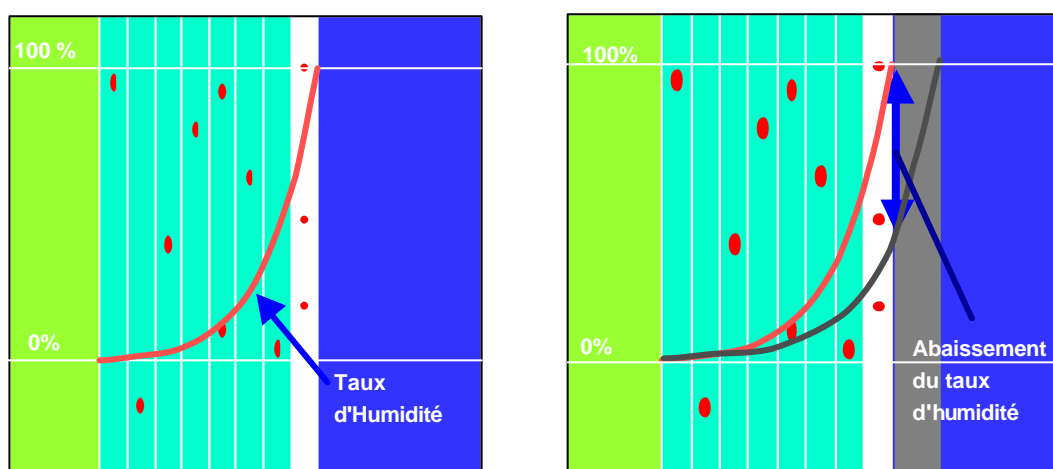
### Effet des revêtements époxydiques sur le taux d'humidité des coques en stratifié :

Sans protection

Avec protection époxydique

La meilleure prévention de l'osmose consiste à dresser une barrière entre le bateau et l'eau. L'application des revêtements époxydiques Gelshield Plus sur les surfaces immergées de la coque est, sans conteste, le moyen le plus efficace pour atteindre ce but. Gelshield Plus réduit le taux de pénétration de l'eau dans la coque, ce qui est la clé du succès dans le combat contre l'osmose.

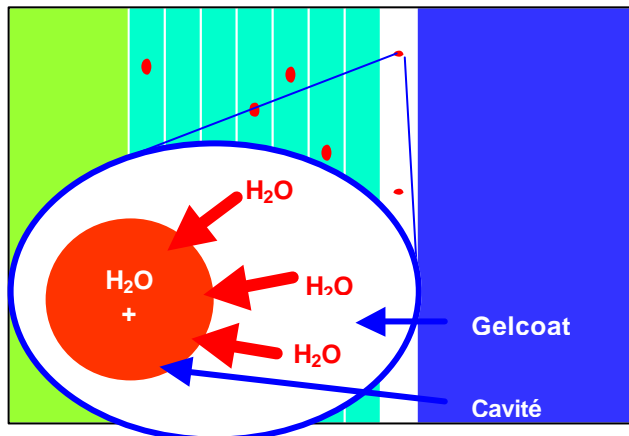
### Etape 2 – Création de solution dans les vides

Initialement dans le Gelcoat, là où le taux d'humidité est le plus élevé. Puis plus profondément à l'intérieur du stratifié à mesure de la progression du processus.

La concentration d'humidité entame le processus de décomposition de la résine par hydrolyse.

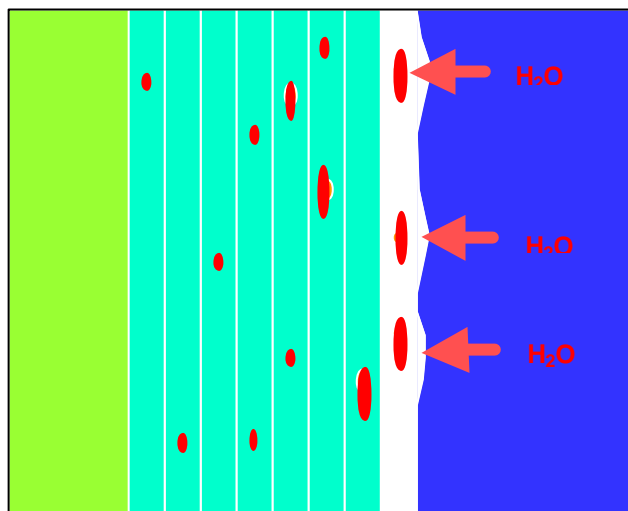
### Etape 3 – Formation de cloques

Les cellules de concentration formées, aspirent davantage d'eau, ce qui provoque la formation et le développement de cloques.

L'augmentation de la pression tend également à accélérer la décomposition de la résine délamainée.

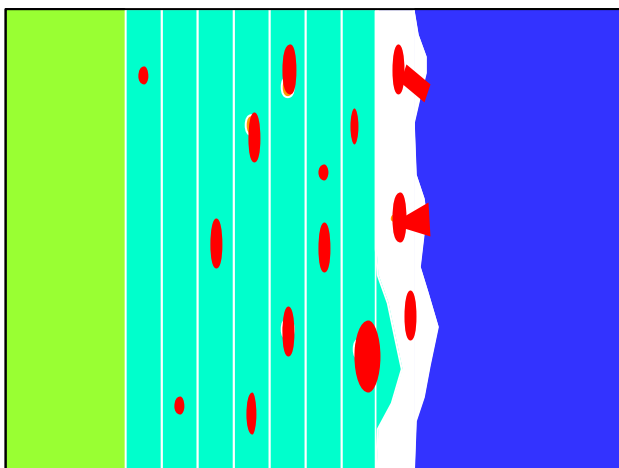
#### Etape 4 – Dégradation du stratifié

La poursuite de la décomposition de la résine et l'augmentation de la pression dans les cloques provoquent l'éclatement de certaines d'entre elles.

Plus profondément dans le stratifié, la présence de cloques importantes peuvent provoquer la délaminéation du stratifié et finalement sa dégradation.

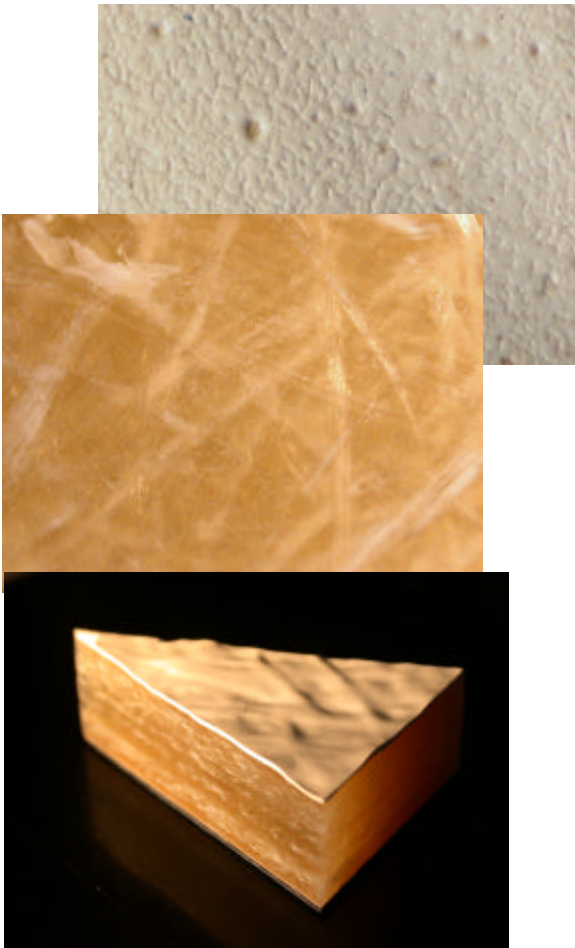
**Trous d'épingle.** De petits cratères et porosités de la taille d'une tête d'épingle ou la présence de micro-bulles dans le gelcoat en réduisent l'épaisseur effective. Ce qui peut avoir des conséquences graves en zones immergées. Le moment venu, l'eau s'infiltrera nettement plus dans la coque. Plus le gelcoat est fin, plus l'infiltration d'eau dans la coque est rapide.

Surface de stratifié de fibre de verre grossie 32 fois et montrant des trous d'épingles dans la surface pigmentée.

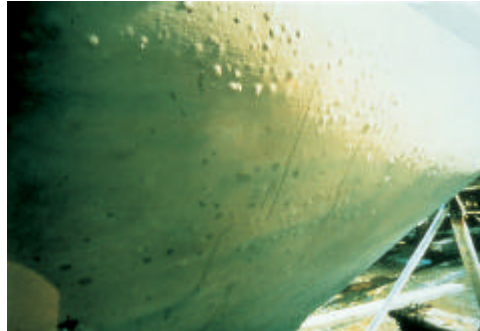
**Cloques.** Ce phénomène se produit normalement en dessous de la ligne de flottaison et se traduit par la présence de bulles sur l'antifouling. Dans ce cas, il est indispensable d'éliminer la couche d'antifouling pour établir avec certitude l'origine du problème.

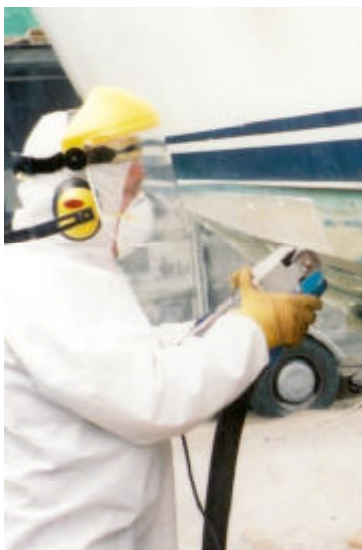
- **Rabotage :**

Depuis quelques années, cette méthode est la plus utilisée pour éliminer les couches d'antifouling et les gelcoats cloqués. L'élimination des deux est invariablement liée, et il faut tenir compte du fait que l'antifouling, quelle que soit la durée écoulée depuis son application, présente des risques toxiques. Les rabots à gelcoat "Gelcoat Peelers" présentent l'avantage d'évacuer les deux éléments dans des conteneurs sans risque de contamination toxique tout en préservant la forme de la coque.

Le réglage de la profondeur des lames du rabot doit être effectué avec le plus grand soin car il détermine l'épaisseur de matière éliminée. Une fois le rabotage terminé, il est nécessaire d'effectuer un sablage rapide (balayage) de façon à révéler et éliminer les zones non saines et faire disparaître les fibres sèches. Ce balayage procure également un état de surface favorisant l'accrochage du traitement.

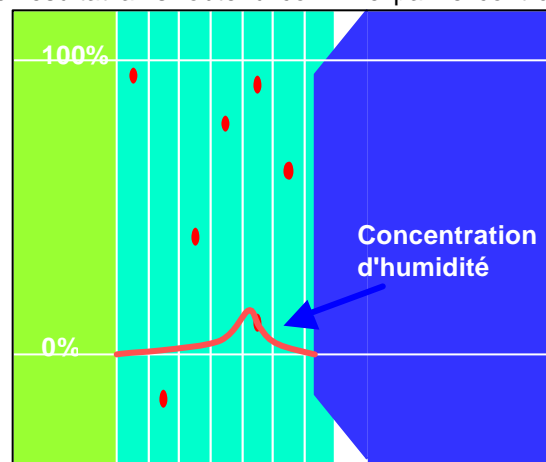
L'objet de ce test est de traquer toutes traces réelles d'humidité dans le stratifié ou de mettre en évidence une éventuelle mesure erronée du testeur d'humidité. Comme le montre le schéma ci-contre l'humidité de surface s'évapore rapidement tandis qu'elle se maintient plus profondément dans le stratifié. Cette situation peut également être rencontrée lorsque les solutions et les impuretés n'ont été éliminées que des couches superficielles du stratifié. Dans ce cas, il peut s'avérer nécessaire d'éliminer davantage de couches de stratifié.

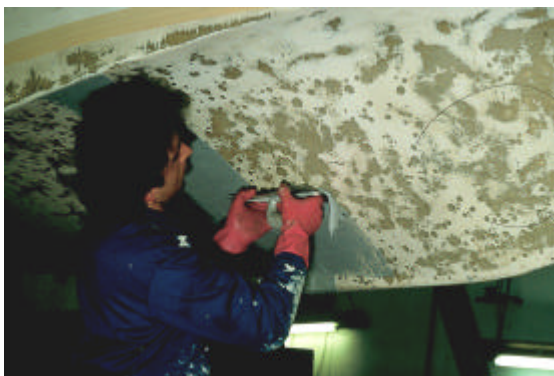
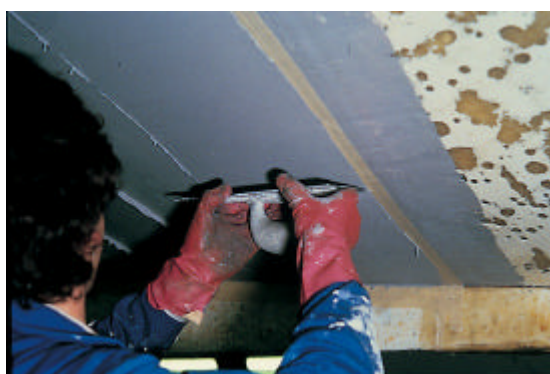
L'enduction doit être réalisée à l'aide d'enduit **Interfill 830** , qui est lui aussi un produit sans solvant. Cet enduit a été formulé pour permettre de déposer jusqu'à 2 cm par passe. Appliquez l'enduit à l'aide d'une spatule et lissez -le à l'aide d'une règle. Lors de l'application de l'enduit, veillez à combler soigneusement toutes les cavités et crevasses. Il est essentiel de combler tous les vides. Idéalement, un applicateur devrait obtenir une surface lisse à 95% dès la première application. N'appliquez pas une épaisseur d'enduit supérieure au strict nécessaire.

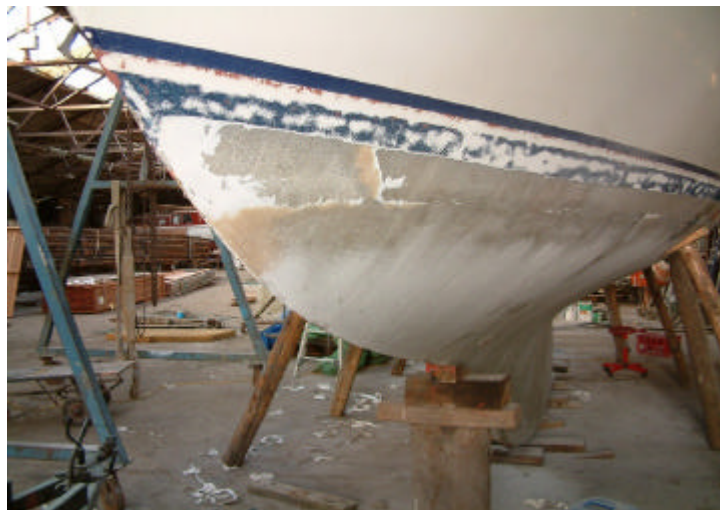
**Un système de revêtement époxy constitue une barrière efficace contre l'humidité, cependant ce traitement s'applique également aux impuretés du stratifié non éliminées lors du processus de préparation. Une fois le bateau remis à l'eau, l'humidité pénétrant à nouveau dans la coque, normalement depuis la cale, peut réagir au contact de ces impuretés pour former des composites qui ne traversent pas la barrière époxydique. Il peut s'ensuivre un cloquage entre le revêtement et la coque.**
