# ANTIFOULING ET ENVIRONNEMENT

OUÛ EN SOMMES NOUS ?

Ce test a pour but d'étudier l'efficacité de huit revêtements antifouling à travers un suivi photographique des échantillons immergés sur différents sites maritimes

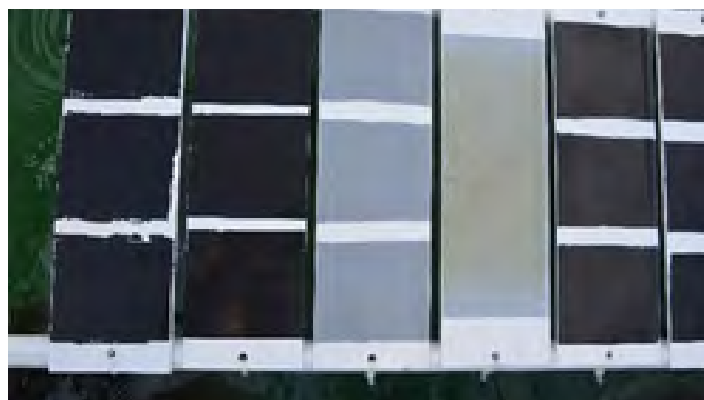
➤ **Des tests de produits en immersion statique.**

Ces tests consistaient à recouvrir des plaques en PVC (toutes identiques) des revêtements et peintures testés et de suivre sur un pas de temps établi la progression du fouling. Ces plaques sont photographiées et les photos analysées en laboratoire.

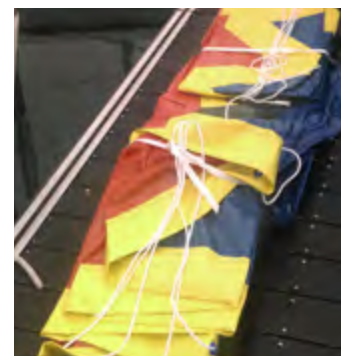
Le Parefouling met tout simplement une barrière entre les organismes marins et la coque.

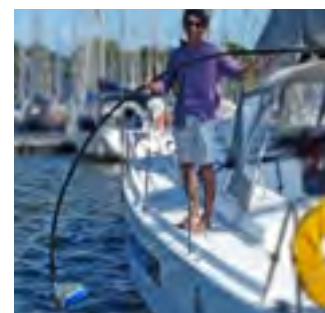
### LA BROSSSE LULU

La Brosse Lulu utilise 3 principes pour un fonctionnement optimum.

3) Pour bien brosser il faut appuyer fort ! la brosse utilise la Poussée d'Archimède pour appliquer elle-même la pression nécessaire au brossage.

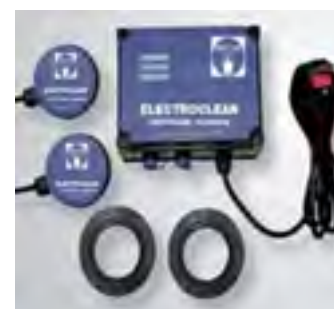
La machine à ultrason détruit les algues et évite la prolifération des organismes, les empêchant ainsi de se fixer sur la coque.

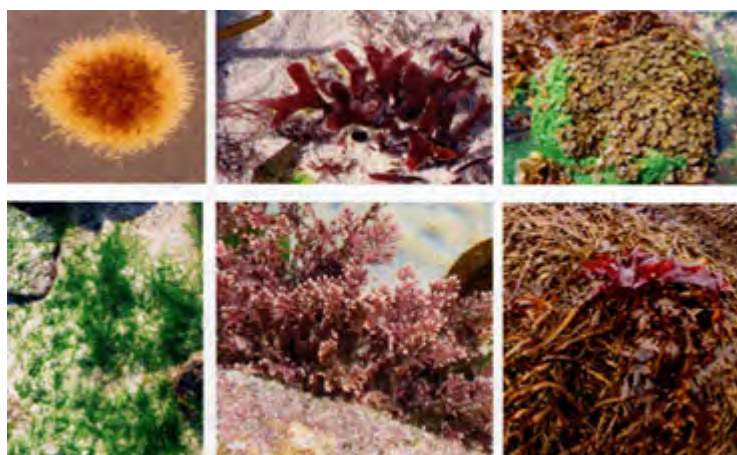
Figure 1 : Photographie d'algue de différentes espèces (Ectocarpus, Chondrus, Himanthalia, Enteromorpha, Corallina et Porphyra en épiphyte sur Fucus vesiculosus)

Afin d'appliquer ce protocole dans les meilleures conditions, il faut reconnaître les différentes espèces en présence. Les algues (facteur de gravité 3) réunissent trois espèces : les algues vertes, rouges et brunes (Figure 1).

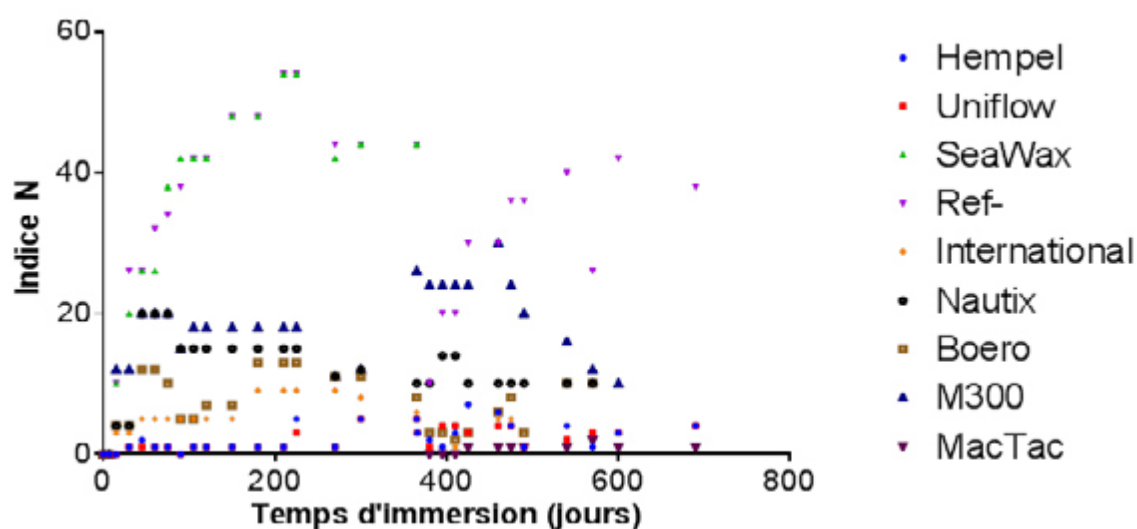
## KERNÉVEL

Observations photographiques sur deux saisons d'immersion des supports au port et détermination de l'indice d'efficacité N

L'ensemble des figures présentées ci-après sont construites pareillement. De haut en bas sur chaque ligne nous retrouvons Hempel, Uniflow, Seawax (puis MacGlide après 12 mois), Référence polycarbonate, International, Nautix, Boero et M300. Et de gauche à droite le temps d'immersion. Sur chaque figure, après la première année d'immersion l'échantillon Seawax (3ème ligne) est remplacé par un adhésif MacGlide (en

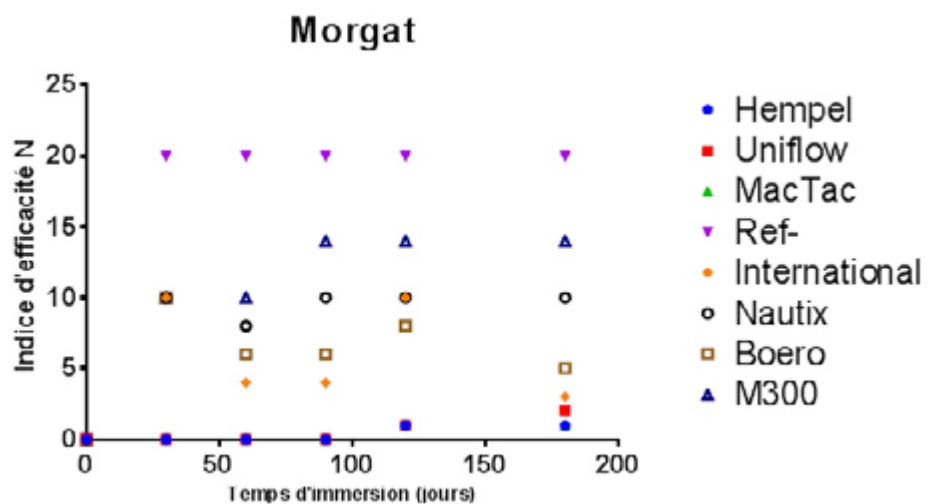
# MORGAT

Observations photographiques sur une saison d'immersion des supports au port et détermination de l'indice d'efficacité N

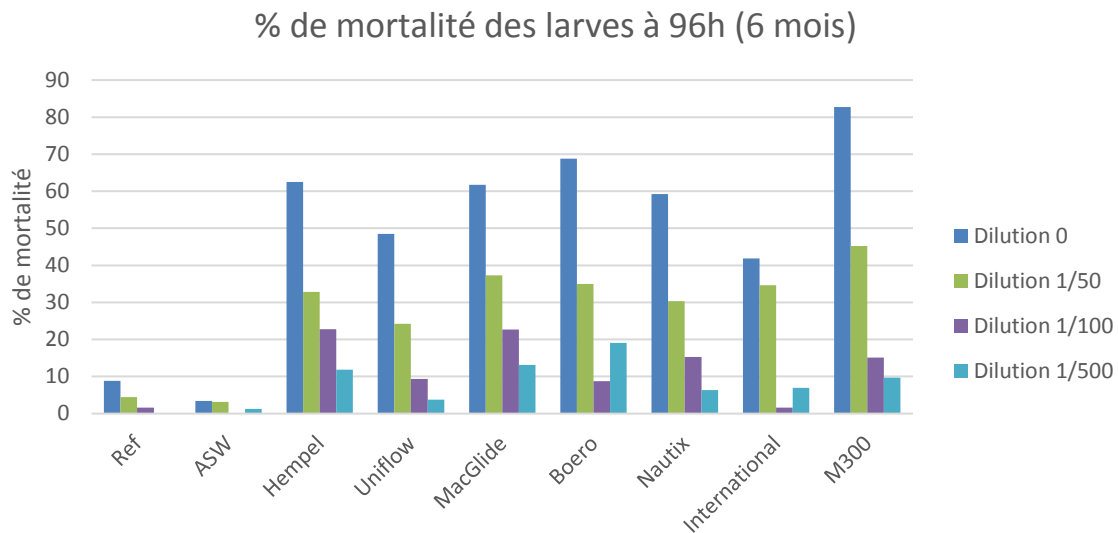
Après 6 mois d'immersion, on observe une répartition des groupes de toxicité différente. International apparaît comme le revêtement le moins toxique

(≈40%) tandis que M300 présente la toxicité la plus élevée (>80%). Les autres solutions antifouling voient leur toxicité varier de 50% à 70%.

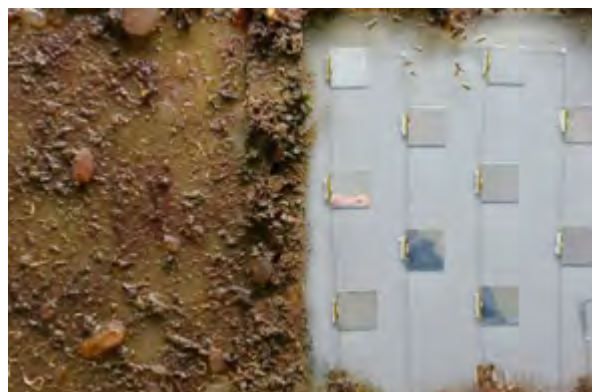
Comparaison de fouling avec la solution UV d'Akzo Nobel et Philips

« Pour le développement de sa solution antifouling par UV, Akzo Nobel s'est associé à l'industriel Philips. Les connaissances technologiques et le portefeuille de brevets du spécialiste de l'électronique et des Led UV, sont un atout clef du programme de recherche. »

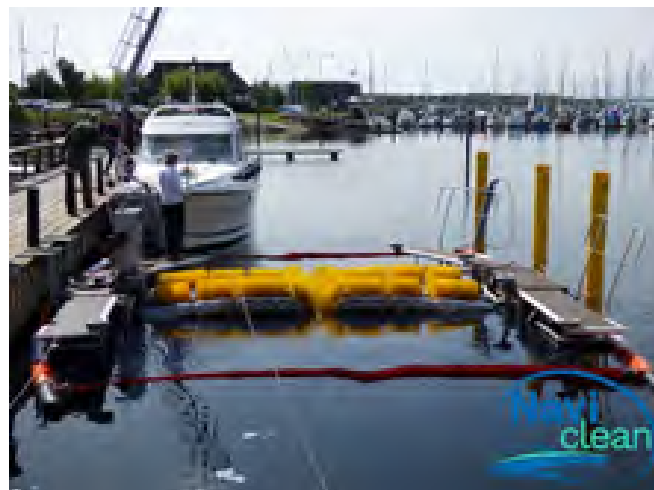
Vous présentez votre bateau à la station de brossage flottante. Vous êtes pris en charge par l'opérateur et suivez paisiblement ses instructions. Une fois votre bateau amarré au treuil et le moteur éteint, l'opérateur Naviclean s'occupe du nettoyage de votre carène. Votre bateau est rapidement nettoyé par l'action des brosses rotatives. Les finitions sont accomplies par l'opérateur à l'aide d'un jet haute pression ou d'une brosse manuelle. Votre bateau est finalement libéré

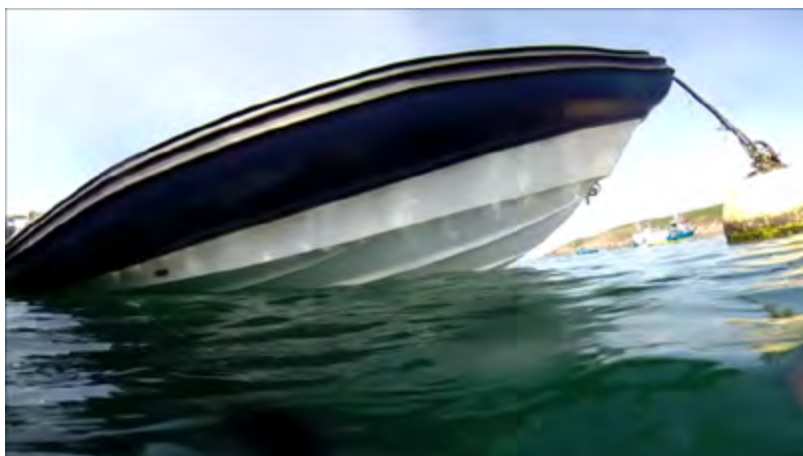
Le suivi a duré cinq mois sur la période de mai à septembre avec des nettoyages bimensuels de la carène.

Après cinq mois de test, le nettoyage de la coque deux fois par mois permet de limiter le développement du fouling avec uniquement un biofilm composé exclusivement de micro-algues. On note l'absence de patelles, d'éponges, d'ascidies...

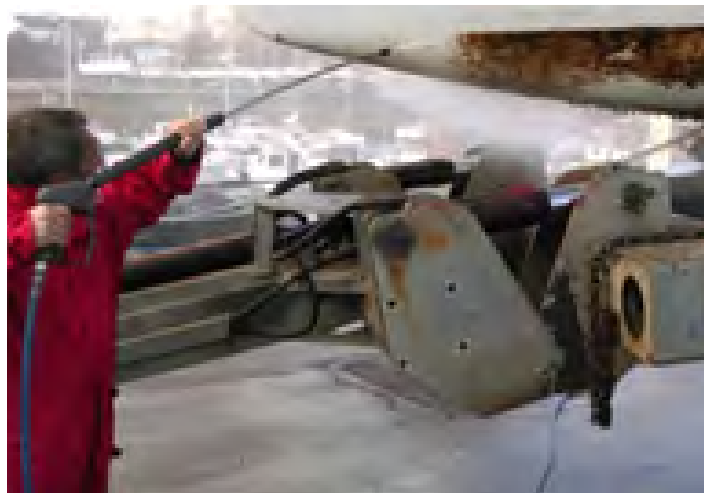
## NETTOYEUR HAUTE PRESSION

Il s'agit de nettoyer, à fréquence régulière, la carène du bateau afin de limiter le développement du fouling. Dans notre étude, le bateau a été nettoyé deux fois par mois au nettoyeur haute pression.

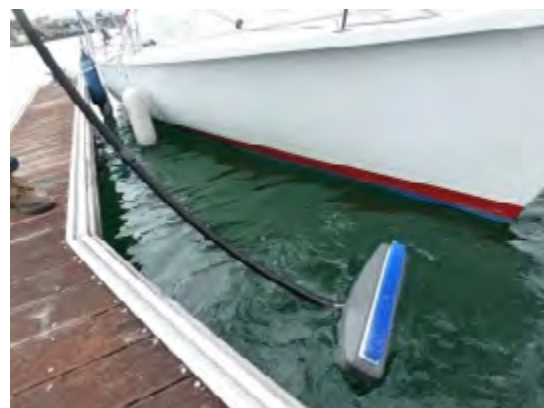
## ➤ Lavage régulier avec la brosse Lulu : 2 bateaux à Douarnenez

Tout comme l'exemple précédent, il s'agit ici de tester le nettoyage de la carène sous l'action d'une brosse souple appelée brosse Lulu.

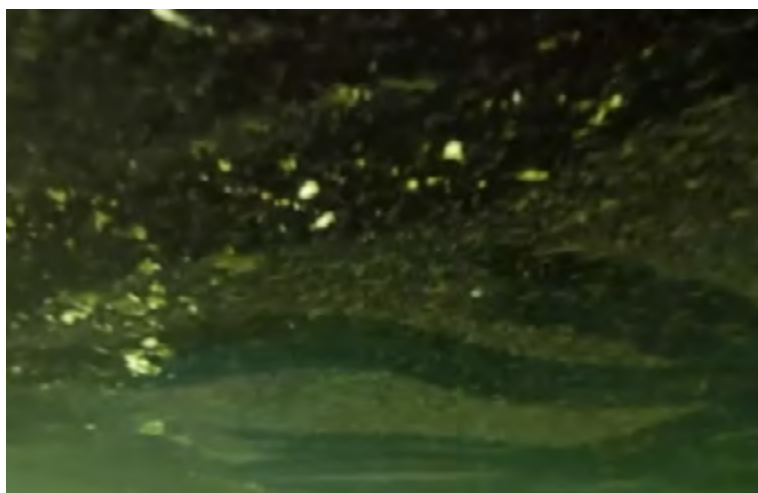
### ***Bilan saison 2016 :***

Après cinq mois de test, le constat est que des algues vertes et brunes se sont développées au niveau de la ligne de flottaison surtout à l'avant. Des algues brunes sont présentes sur la quasi-totalité de la carène et des amas de vers tubicoles se développent principalement en partie basse de la carène.

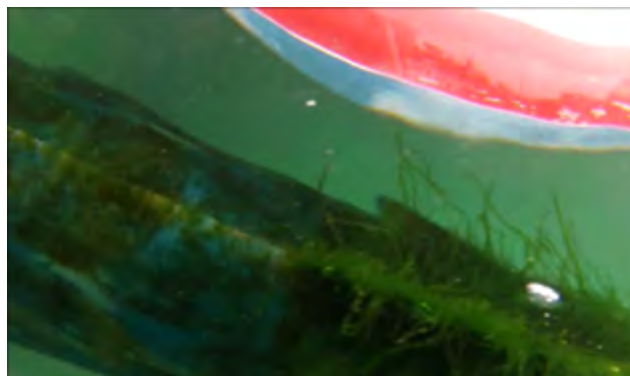
La brosse Lulu a été passée régulièrement (tous les 15 jours) entre début avril et fin mai. Le bateau a été sorti de l'eau de fin mai (ou mi-juin) à début septembre. La remise à l'eau a eu lieu le 8 septembre après un carénage au nettoyeur haute pression et ponçage de la carène au grain 180.

**Bilan saison 2016 :**

Le nettoyage régulier avec la brosse Lulu semble permettre de limiter le développement du fouling aux algues. On ne constate pas la présence d'espèces telles que les balanes, les éponges, les bryozoaires ou encore les ascidies.

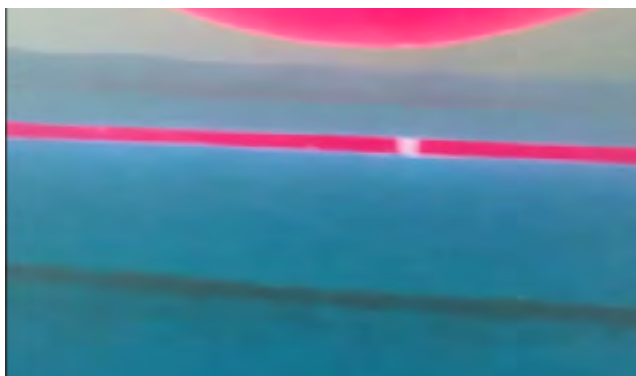
**Bilan saison 2017 :**

Le bilan est plus satisfaisant que lors de la 1ère saison de navigation. Le développement algal est très limité, quelques algues vertes sont visibles au niveau de la ligne de flottaison.

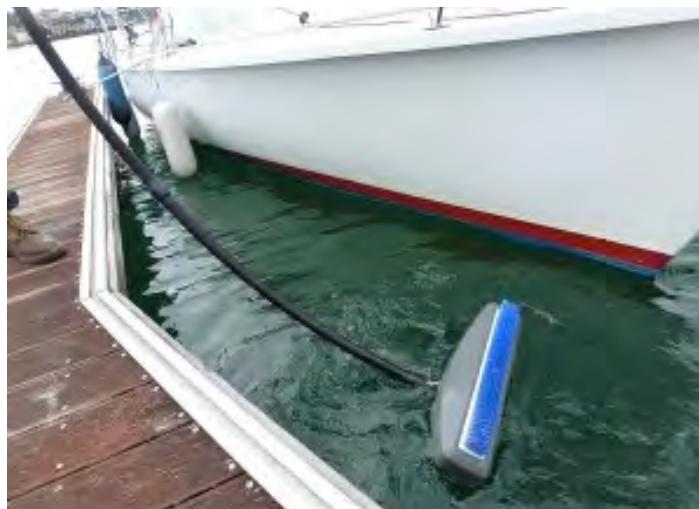
## LA BROSSE LULU

Il s'agit de nettoyer, à fréquence régulière, la carène du bateau afin de limiter le développement du fouling. Dans notre étude, le bateau a été nettoyé deux fois par mois au nettoyeur haute pression.

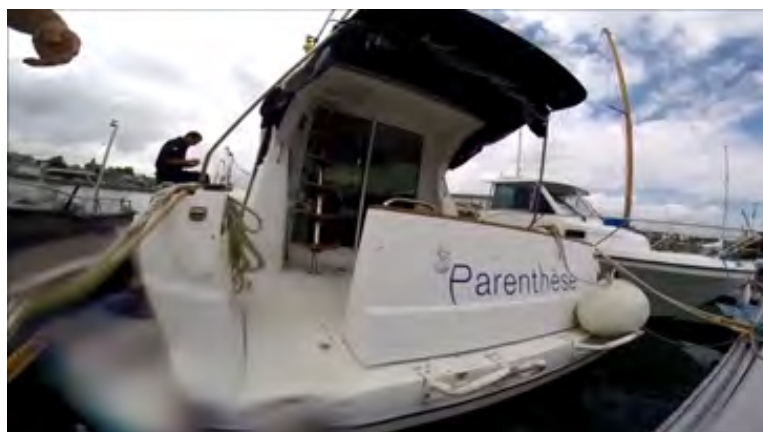
Le bateau a été équipé d'un système d'ultrasons de la société électroclean le 5 avril 2016. L'antifouling précédent avait été appliqué en septembre 2015.

Après cinq mois de test, la ligne de flottaison est fortement colonisée par les macroalgues, surtout sur l'avant de la carène. La carène présente un biofilm algal sur l'ensemble de sa surface mais également des balanes en amas. Le bateau a dû être nettoyé et caréné, le propriétaire insatisfait des résultats des ultrasons a réalisé un carénage et a remis une peinture antifouling classique sur son bateau.

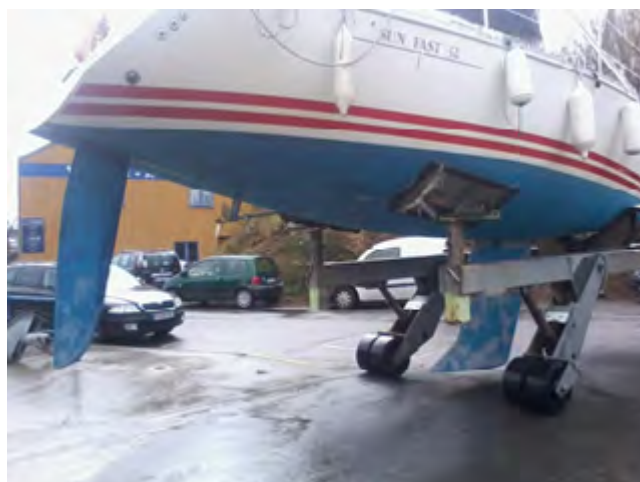
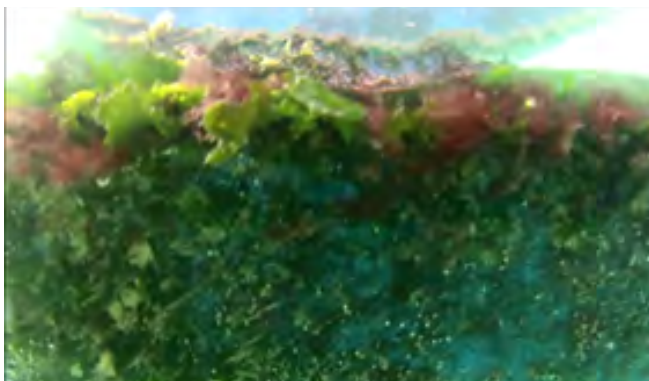
D'avril à septembre, le nombre de sortie pour des activités de loisir et de formation a été estimé à 25 et 20 sorties pour des activités de croisière. La brosse Lulu a été passée régulièrement sur la coque et un nouveau carénage a été réalisé en septembre.

Après plus de cinq mois de test des ultrasons, l'avant de la carène est quasiment entièrement colonisé par des algues de plusieurs dizaines de cm de long. Sur l'arrière et le dessous de la carène on retrouve un biofilm algal ainsi que des vers tubicoles et des espèces encroûtantes. Le test montre l'inefficacité des ultrasons sur une coque sans peinture antifouling.

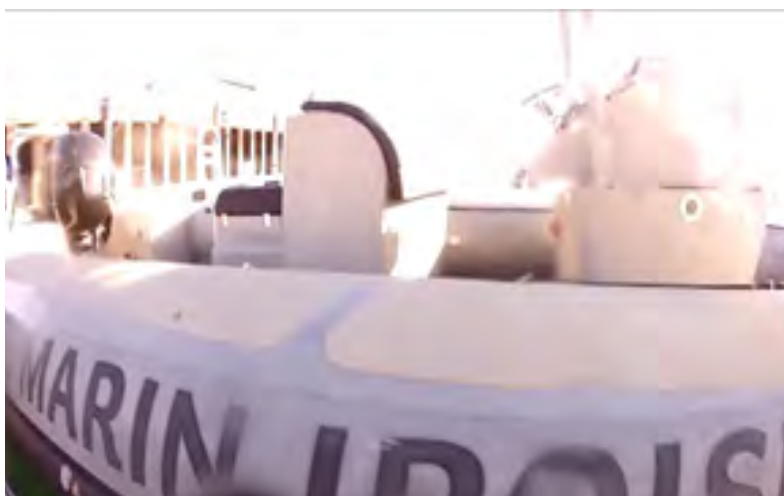
Les ultrasons ont été posés en 2016 et le bateau a été remis à l'eau en octobre 2016.

Après une saison de suivi, la carène est recouverte d'un tapis d'algues d'un à deux cm de long. L'efficacité des ultrasons est bonne, la présence de longues algues, d'espèces encroûtantes et de mollusques sur la partie arrière de la carène est liée à l'absence d'ultrasons sur cette partie de la carène.

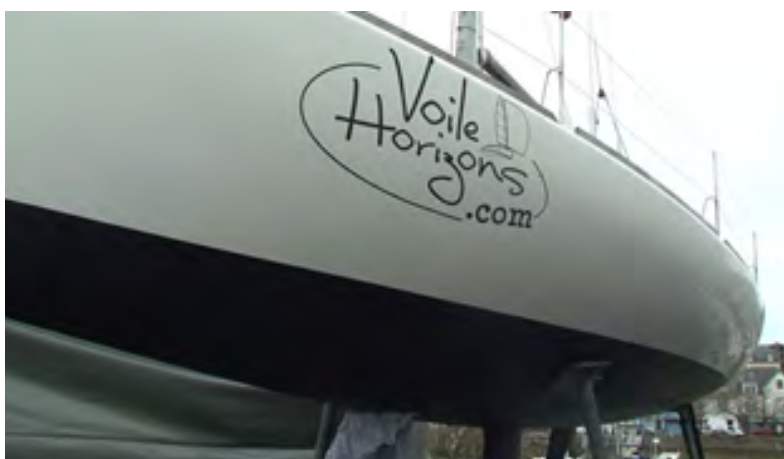
La carène a été nettoyée une fois par mois.

La peinture Nautix couplée au nettoyage régulier de la carène semble efficace pour limiter la présence de balanes ou autres espèces encroûtantes. Les espèces majoritaires sont les algues brunes et vertes qui recouvrent la carène. Les zones les plus impactées sont les zones comme la ligne de flottaison soumises au rayonnement lumineux.

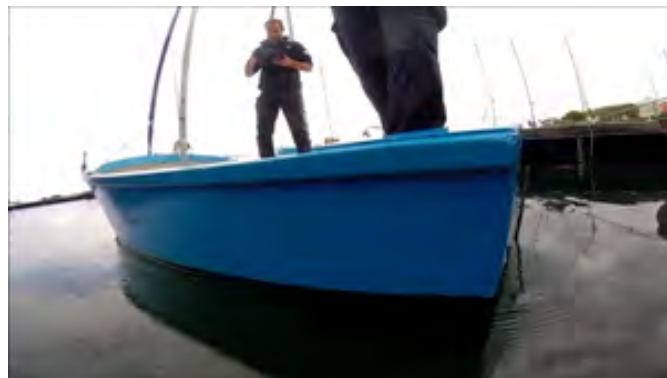
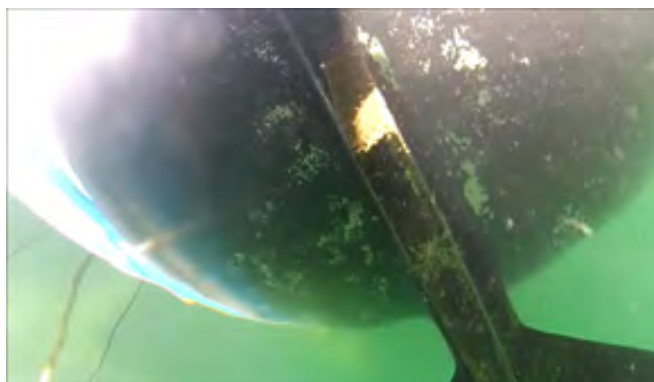
Le test a porté sur une peinture à base de polymères biodégradables issue du service Recherche & Développement de la société NAUTIX. La coque a été repeinte le 20 mars 2016 avec deux couches de peinture.

Les sept mois de test en 2016 ont permis de montrer une certaine inefficacité de la peinture vis-à-vis notamment du développement des balanes et des algues brunes. Le puits de dérive et la bande molle sont les endroits les plus colonisés par le fouling avec des espèces d'algues mais également des éponges et des ascidies. Mis à part les balanes, les autres espèces encroûtantes ne se sont pas développées sur la carène.

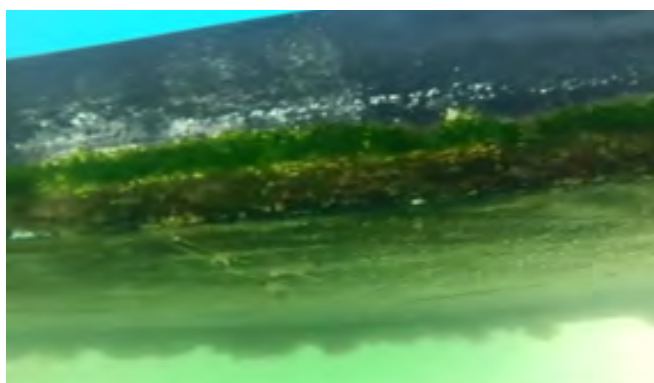
### ***Bilan saison 2017 :***

Contrairement à la première saison, les éponges et ascidies ne se sont pas installées sur la bande molle en 2017. Les algues vertes et brunes sont principalement présentes au niveau de la ligne de flottaison et les balanes sur le reste de la carène.

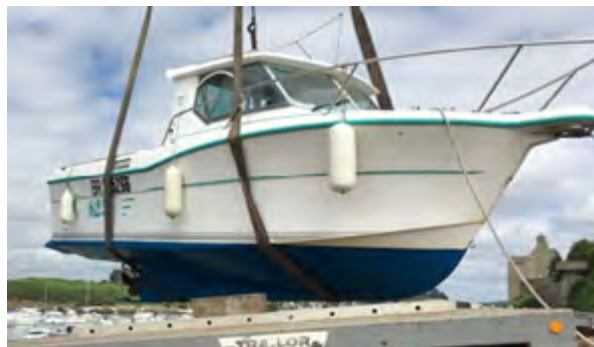
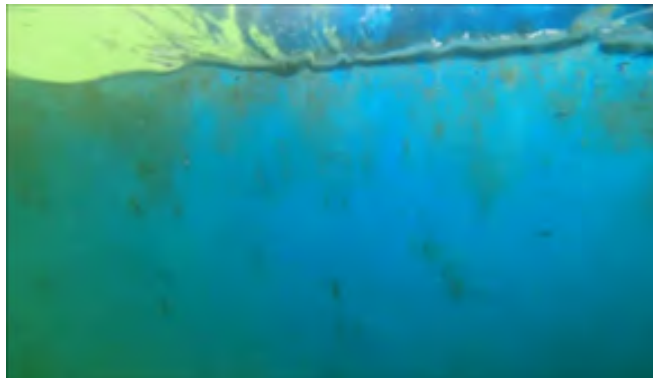
Le bateau a été sorti de l'eau et nettoyé à l'automne 2015. Il a été repeint avec une peinture à base de polymères biodégradables issue du service R&D de la société NAUTIX et remis à l'eau le 06 juin 2016.

Au bout de deux mois de test, la carène commence seulement à se recouvrir d'un léger biofilm algal. La vente du bateau n'a pas permis d'avoir un suivi plus long. Lors de l'application de la peinture, le plaisancier a noté une difficulté d'application du fait de l'épaisseur de la peinture, ce qui a été corrigé par la société Nautix.

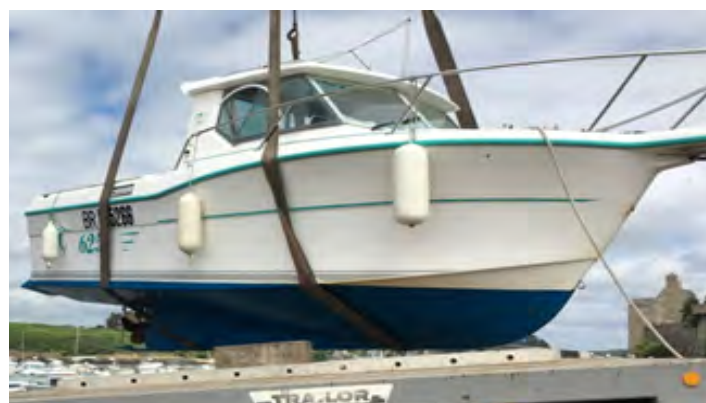
## PEINTURE R&D NAUTIX

Peinture avec des polymères biodégradables moins impactant pour l'environnement.

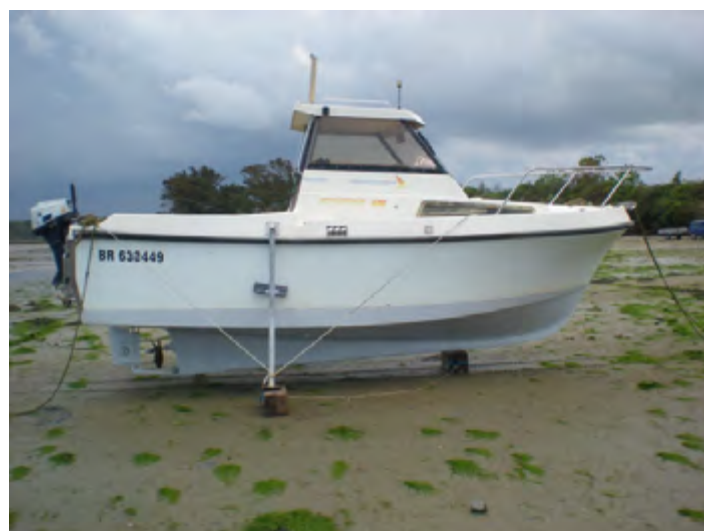
La technique alternative testée est une peinture à base de cire, la Seawax. Le bateau a été mis à l'eau le 07 juin 2016.

La peinture Seawax est inefficace pour ce type de bateau avec une vitesse de déplacement relativement faible. La colonisation algale a été très rapide avec également la présence d'espèces encroûtantes après seulement trois mois d'immersion. Les thalles des algues au niveau de la ligne de flottaison font plusieurs dizaines de cm de long. La peinture est trop soluble dans l'eau. Le plaisancier n'a pas prolongé l'expérimentation en 2017.

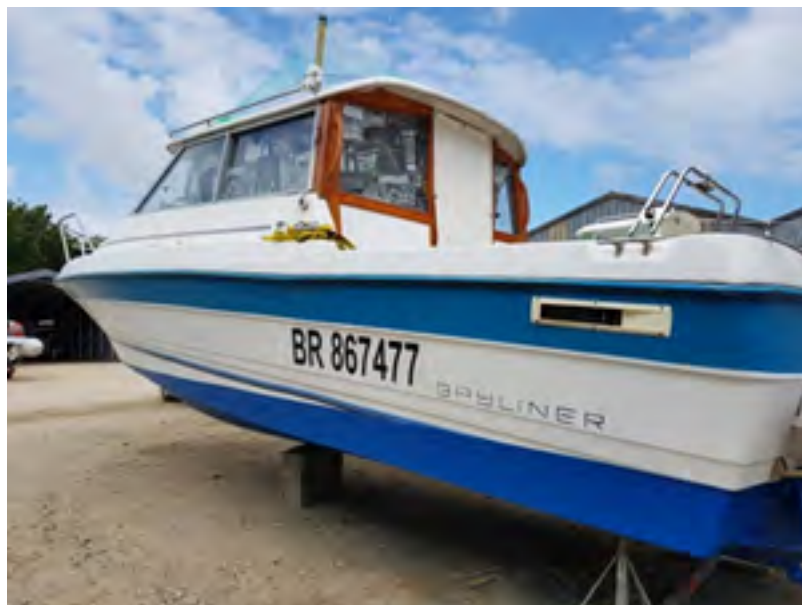
La peinture a été appliquée entre le 12 et le 15 juin 2016, le bateau a été remis à l'eau le 16 juin. Au mois d'août le plaisancier a pulvérisé de l'eau de javel au niveau de la ligne de flottaison et le bateau a été nettoyé au grattoir le 8 septembre.

La peinture Seawax n'a pas montré son efficacité sur ce type de bateau avec une vitesse de déplacement relativement faible. De plus, le plaisancier n'a quasiment pas navigué durant le suivi. Les algues sont apparues très tôt sur la carène et se sont développées pour atteindre plusieurs dizaines de cm au bout des quatre mois de test. Les espèces encroûtantes sont apparues au bout de seulement deux mois et demi. Cette peinture ne sera pas suivie la saison prochaine.

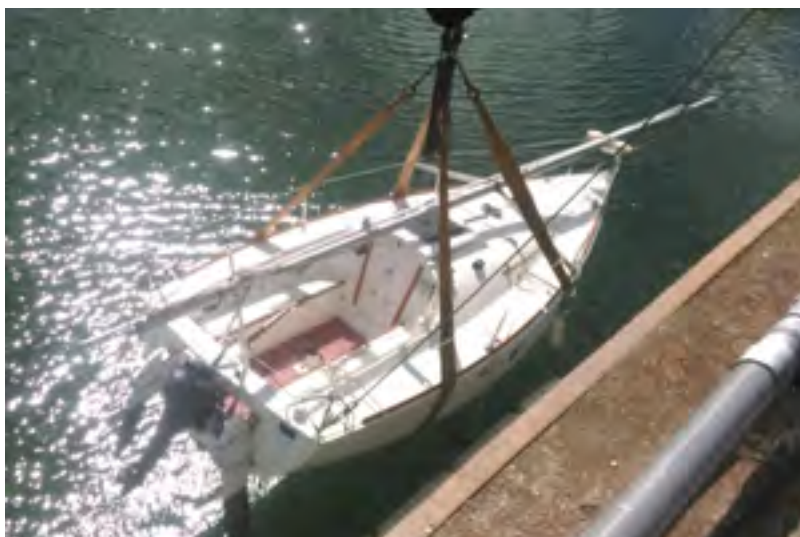
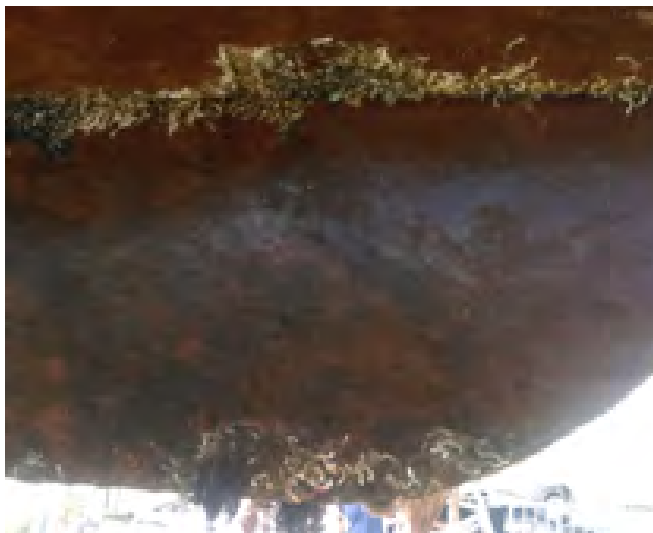
Les couches de peintures recouvrant la carène du bateau ont été éliminées par aéro-gommage puis la coque a été recouverte d'une couche de primaire avant de recevoir une couche de peinture M300. Le temps de préparation du bateau a duré 4 jours entre le 27 et le 30 mai 2016.

La carène s'est progressivement colonisée d'algues brunes et surtout d'algues vertes au niveau de la ligne de flottaison. Quelques espèces encroûtantes comme les vers tubicoles sont présents en certains endroits de la carène. L'action du nettoyeur haute pression a permis de nettoyer la quasi-totalité de la carène, seules les espèces encroûtantes sont encore présentes. Le suivi de la saison prochaine permettra de voir si ces espèces continuent à coloniser la carène ou pas. Le plaisancier est satisfait de la peinture, il réalisera un nettoyage complet de la coque avant la remise à l'eau du bateau en début de saison prochaine.

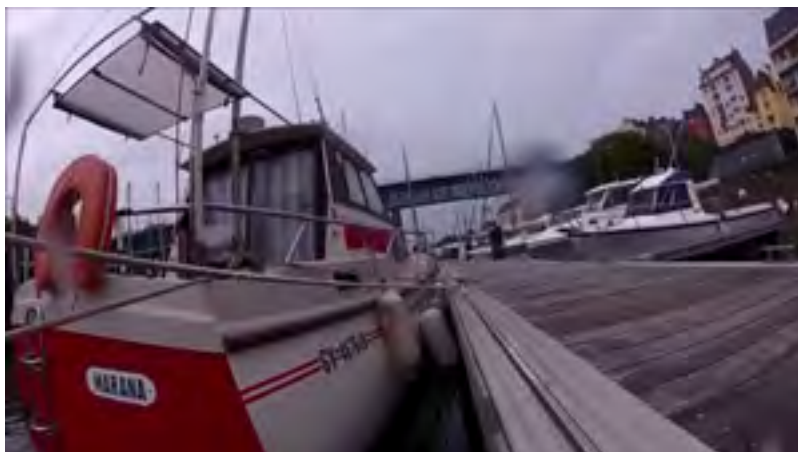
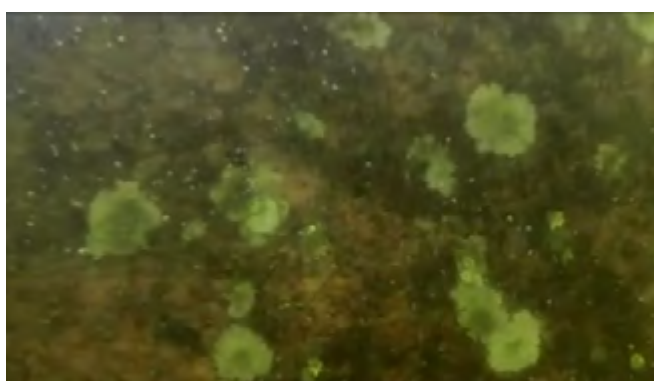
Le bateau test est une vedette au port de Tréboul à Douarnenez.

Des espèces encroûtantes se sont développées sur la carène avec présence également d'algues vertes sur le safran. La peinture ne semble pas très efficace sur ce bateau.

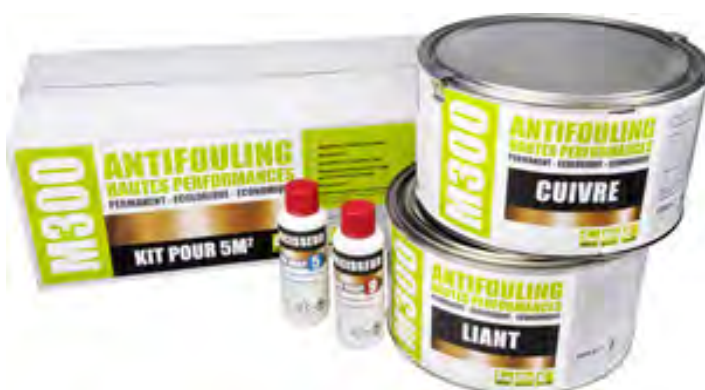
## PEINTURE M300

Peinture contenant une très forte concentration de cuivre dans une matrice polyester.

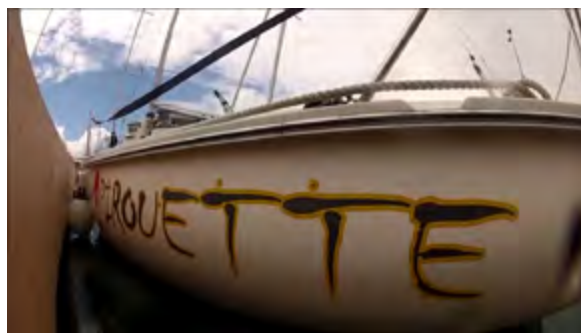
Le bateau test est un voilier sur ponton au port de Tréboul à Douarnenez. C'est un voilier de série de 7,65 m avec une vocation régates et course côtière. Il est la propriété de l'association Winches Club et l'activité principale est la navigation de loisir et sportive avec un nombre de sorties estimé à 10 sur la période de mi-mai à septembre.

La coque a été recouverte d'un primaire, du Tiecoat puis de deux couches de peinture à base de silicone. Le tout a nécessité 4 jours de travail. La peinture étant relativement fragile et glissante, la remise à l'eau du bateau a été réalisée avec des élingues et non des sangles. Le bateau a été remis à l'eau le 17 mai 2016.

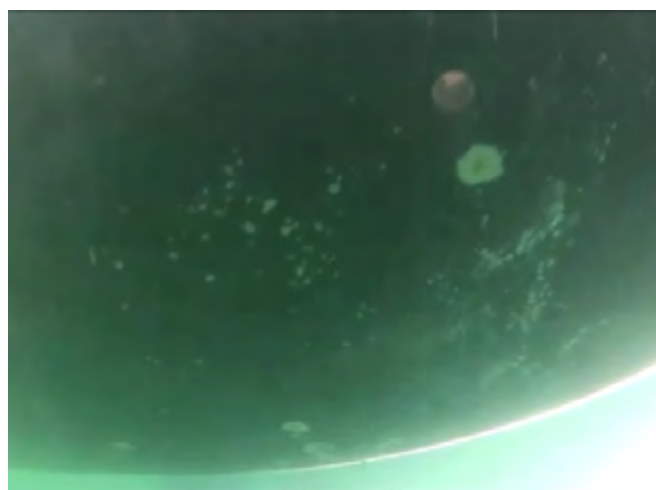
Le fouling s'est progressivement installé sur la carène avec quelques amas blanchâtres pouvant être des macroalgues ou des espèces encroûtantes (la photointerprétation n'a pas permis de les différencier). Après nettoyage de la coque à l'éponge en fin de saison de navigation, le fouling encore présent sur la carène était très limité le mois suivant.

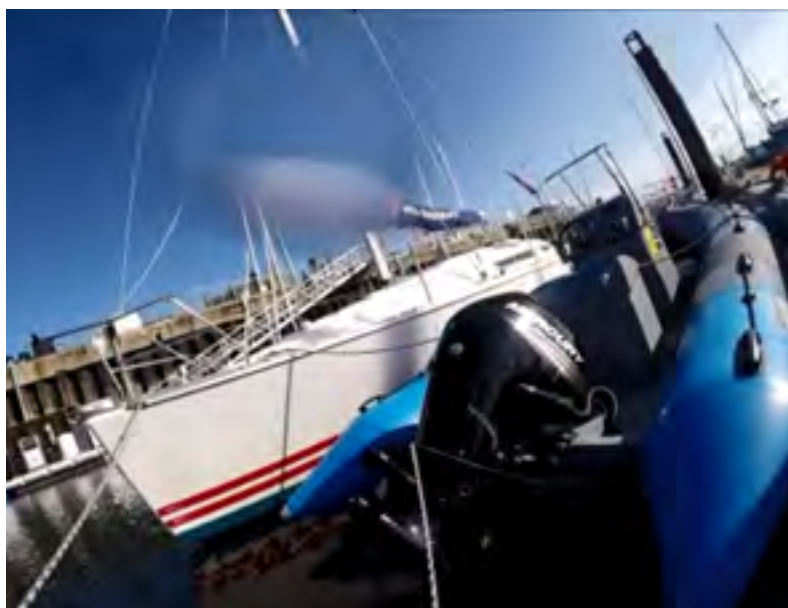
Le bateau en test est un semi-rigide sur ponton à Douarnenez. Il n'a fait l'objet d'un suivi que sur la saison de navigation de 2017.

Les algues se sont développées tout au long de la saison de navigation. Quelques espèces encroûtantes sont apparues mais peu nombreuses.

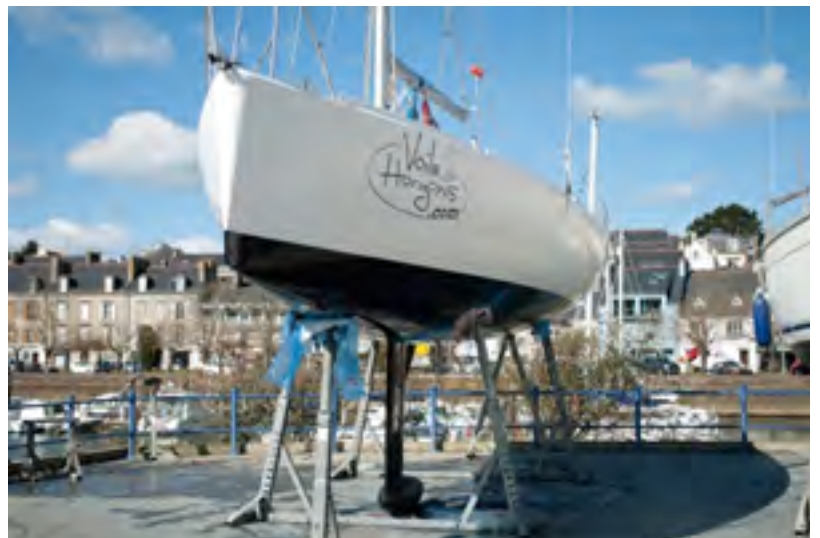
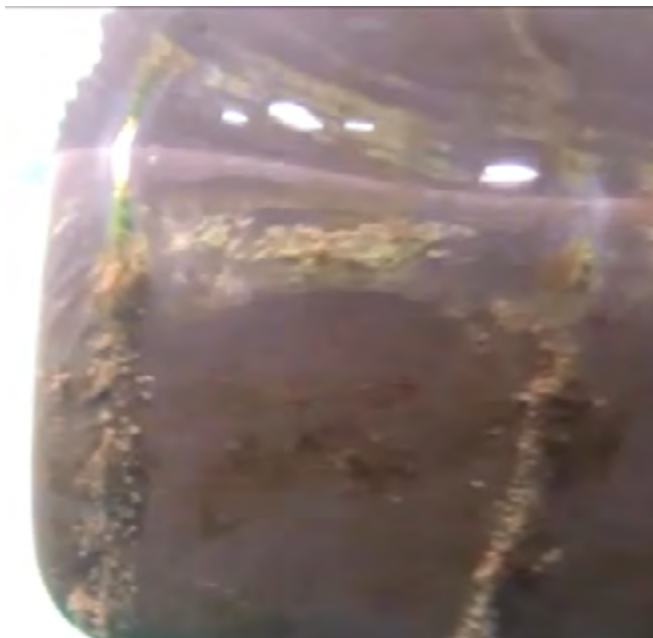
Le bateau test est un voilier BONGO 9.60 sur ponton au port de Tréboul à Douarnenez. Il est la propriété de la société Voile Horizons qui propose des sorties en mer et de la location de voiliers. L'activité principale est la croisière rapide et la promenade. Le nombre de sorties a été estimé à 100 sur la période de mars à fin décembre. Des adhésifs recouverts de silicone ont été posés par le fabricant Uniflow les 3 et 4 mars 2016. Les safrans et le bulbe n'ont pas été recouverts.

La coque a été nettoyée à la serpillère une fois par mois.

La colonisation de la carène par les algues a été très limitée et ralentie par le passage régulier d'une serpillière sur la carène. Les algues fortement présentes sur les safrans et pas sur le reste de la carène montrent l'efficacité des adhésifs de part leur pouvoir lisse qui limite l'accroche et qui facilite le nettoyage.

La limite du procédé est la colonisation des joints mais on remarque qu'elle ne s'étend pas sur les adhésifs et reste donc localisée. Les joints ont été améliorés et changés en 2017.

La partie avant de la carène est plus colonisée par les algues que la partie arrière, vraisemblablement lié à la morphologie du bateau avec une carène arrière beaucoup plus plate et limitant l'action du rayonnement solaire.

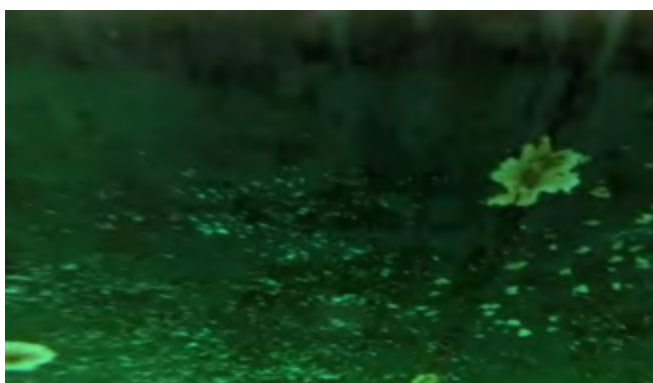
Tout comme sur la première saison de navigation, les algues brunes se sont développées sur l'ensemble de la carène la recouvrant d'un film. Quelques espèces encroûtantes ont fait leur apparition mais principalement au niveau des joints des adhésifs. Globalement le rendu est satisfaisant.

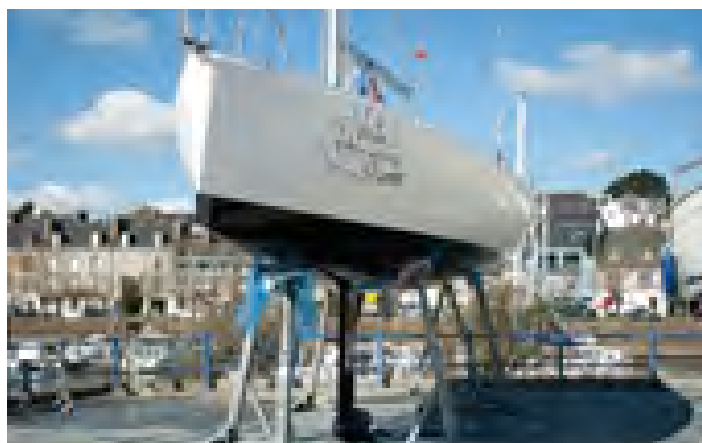
## ADHÉSIFS AU SILICONE UNIFLOW

Adhésifs recouverts de silicone limitant l'accroche du fouling et favorisant une bonne glisse.

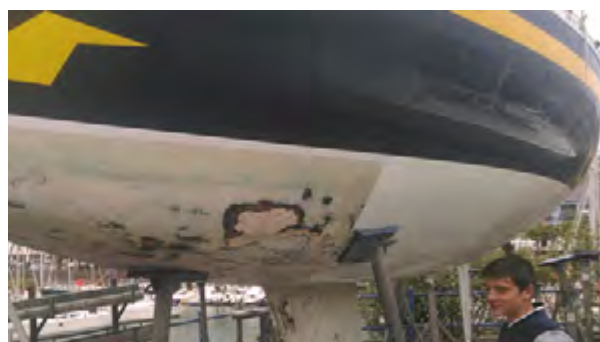
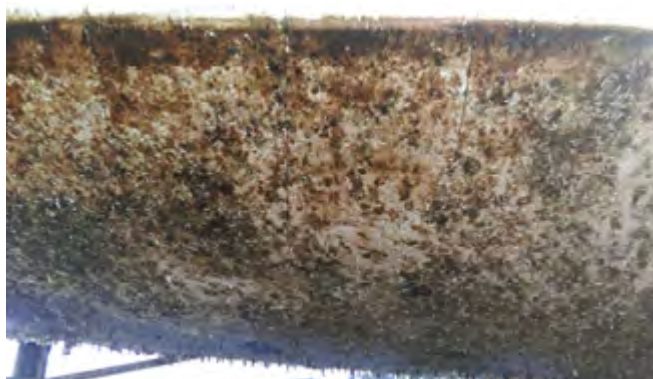
Des adhésifs (films anti graffitis) issus du service Recherche et Développement de la société GSDI ont été posés par le fabricant le 29 juin 2016. Des patches d'échantillons en test ont été posés sur le haut de la quille.

Après presque quatre mois et demi d'immersion, lors de sa sortie de l'eau la carène était entièrement recouverte d'une couche d'algues qui s'est développée progressivement. A noter également la présence d'espèces encroûtantes comme les vers tubicoles et les bryozoaires. La nature lisse des adhésifs permet d'enlever facilement le biofilm algal de la carène mais plus difficilement les espèces encroûtantes. Le suivi va se poursuivre la saison prochaine.

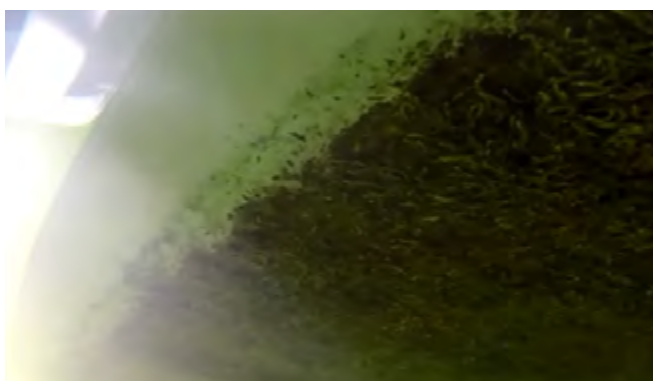
17 mois après la pose des adhésifs, la carène est entièrement recouverte d'un film d'algues complété par la présence d'espèces encroûtantes et d'ascidies en grand nombre. Nous n'avons pas l'information du nombre de sorties effectuées par le bateau car le principe de ce procédé étant, aussi, de nettoyer la carène par la vitesse de navigation, si le bateau ne sort pas beaucoup le nettoyage de la carène ne s'opère pas. Il faut donc compléter par un nettoyage régulier de la carène.

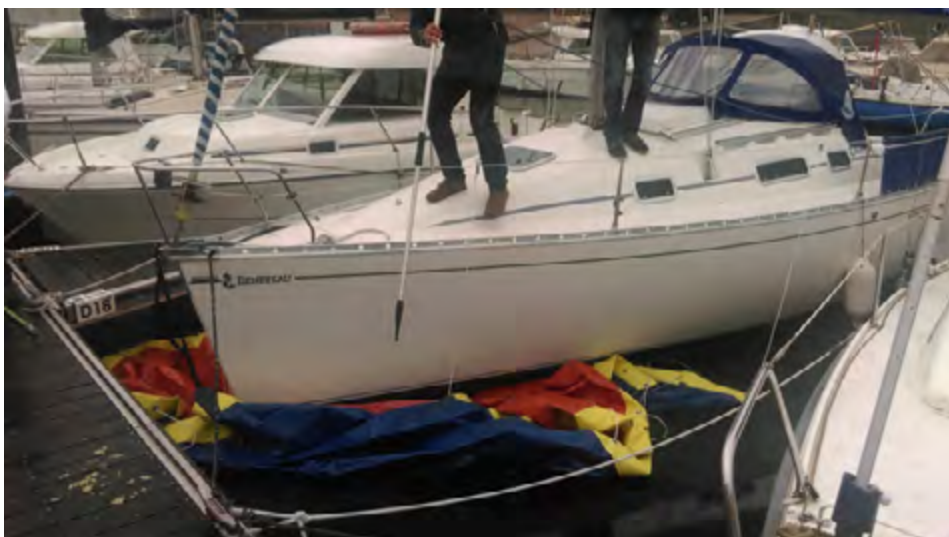
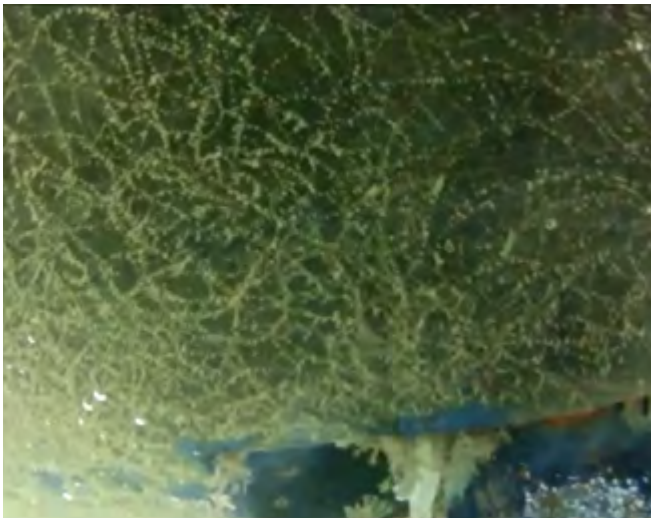
Porphyre est un voilier Bénéteau First 265 d'une longueur de 8,05 m appartenant à un particulier et localisé sur ponton au port de Tréboul. Il navigue principalement en baie de Douarnenez avec quelques sorties vers l'île de Sein ou Crozon – Morgat. Au total il a effectué 31 sorties sur la période de mi avril à fin septembre.

Après un hivernage au sec, le bateau a été caréné en avril avec pose d'un antifouling semi érodable classique. Dans ce test, le fait que le plaisancier ait mis une peinture antifouling classique ne permettra pas de voir l'efficacité réelle du parefouling mais permettra de recueillir le ressenti du plaisancier quant à son utilisation.

Après onze jours de pose du parefouling on n'observe pas de mortalité des espèces présentes sur la carène. Le temps de pose doit être trop court pour permettre, notamment, un changement de salinité de l'eau interstitielle.

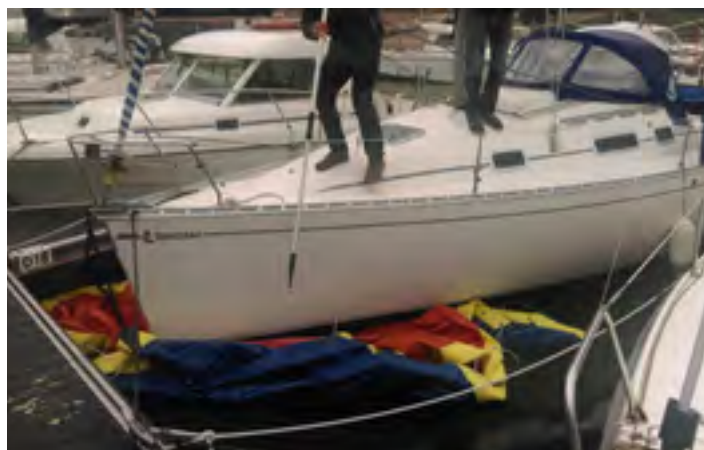
## PAREFOULING

Enveloppe opaque et anti-adhérente à mettre autour de la carène. En emprisonnant l'eau entre l'enveloppe et la carène, permet le développement d'un milieu peu propice au développement du fouling (eau saumâtre, absence d'oxygène et de lumière).

Cette enveloppe crée des conditions défavorables pour le développement du fouling et permet une mortalité des espèces présentes.
