# LES PHÉNOMÈNES

# DE CORROSION

*par Eric Ogden*

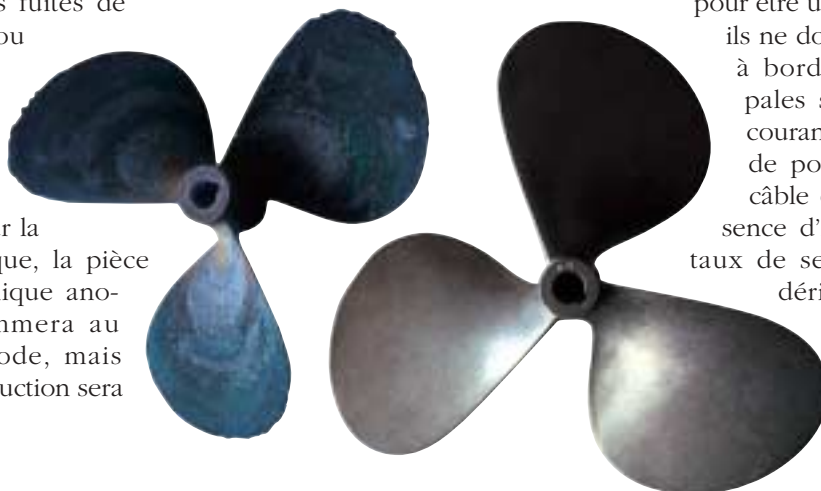
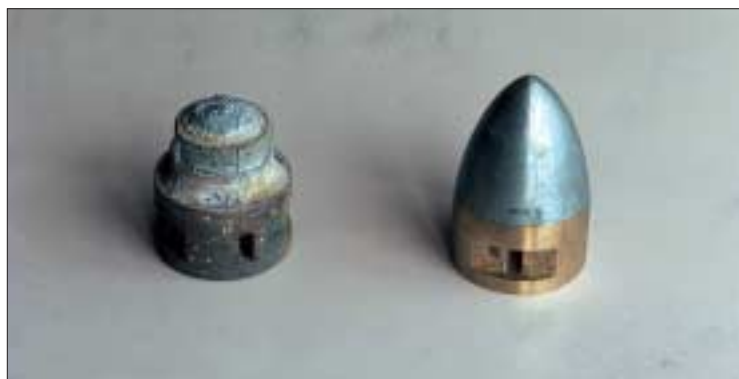
Huit jours ont suffi à consommer l'anode de gauche.

Il existe deux formes de protection cathodique. La première est bien connue, elle consiste à installer, à différents endroits de la carène et des appendices, des anodes sacrificielles fabriquées dans un métal moins noble que les autres, généralement le zinc (on les appelle d'ailleurs maintenant des "zincs"). Ce métal est choisi, car il est anodique par rapport à tous les autres métaux utilisés en construction navale, son potentiel électro négatif est de - 1000 millivolts (voir le tableau). Des anodes en aluminium sont parfois utilisées sur des coques en acier, elles sont plus légères et moins coûteuses. Par contre, les

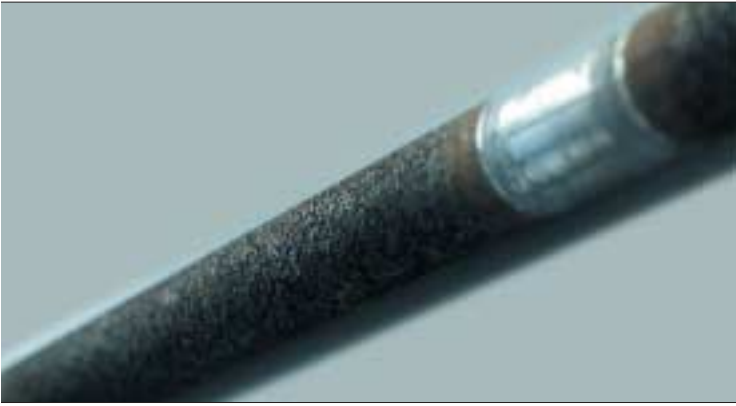
Un arbre d'hélice attaqué par une fuite de courant continu.

souvent plus sévère et plus rapide. Les effets de la corrosion galvanique peuvent mettre des mois ou des années à apparaître, ceux de la corrosion électrolytique seront visibles en quelques jours voir dans certains cas extrêmes en quelques heures. Sur tous les bateaux, mais encore plus sur ceux construits en aluminium, les installations non conformes ou les "bricolages" électriques peuvent avoir des conséquences dramatiques. Les fuites de courant peuvent rapidement provoquer des détériorations importantes d'éléments structurels par corrosion électrolytique. C'est pourquoi les installations électriques doivent être réalisées avec les plus grands soins et dans le respect des règles de l'art. Elles doivent notamment comporter des isolations et des protections efficaces. Les câblages doivent être réalisés en bifilaires, les conducteurs doivent être soigneusement fixés et/ou dans des goulottes placées en hauteur pour éviter tout contact avec l'eau des fonds. Tous les coupe-circuits, interrupteurs et disjoncteurs doivent être bipolaires, les appareils doivent être isolés et étanches. Les prises de quai doivent être reliées à des transformateurs d'isolement avec mise à la terre. Les chargeurs de batterie du type domestique présentent souvent des défauts d'isolement et ne sont pas conçues pour être utilisés en milieu marin, ils ne doivent pas être utilisés à bord. Les autres principales sources de fuites de courant sont une inversion de polarité, isolation d'un câble en mauvais état, présence d'humidité ou de cristaux de sel dans un boîte de dérivation, conducteurs dans les fonds, mauvaise ou non mise à la masse de cer-

tains équipements. La recherche d'une fuite de courant peut s'avérer longue et difficile car son origine peut être bien cachée. Il n'est pas inhabituel de découvrir une fuite ou masse dans une pompe de cale mal isolée ou dans des branchements avec des barettes situées dans les fonds et non protégées. De plus, le phénomène de corrosion peut trouver son
