# Un Lokki mis à nu

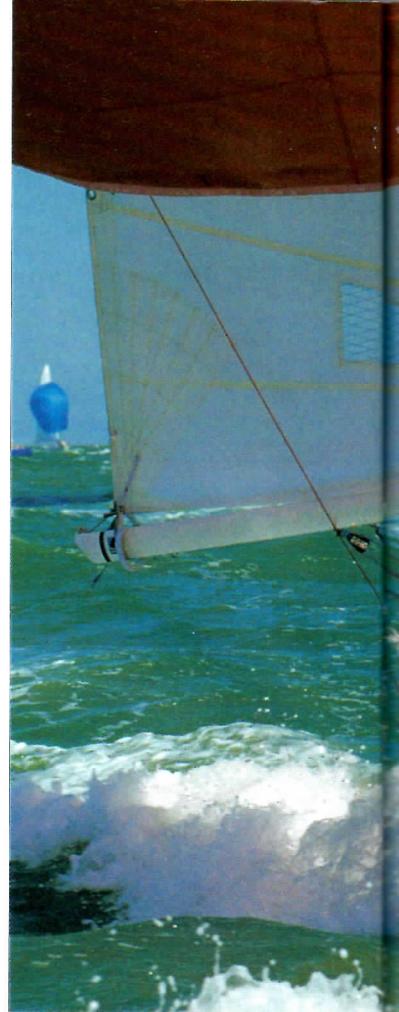
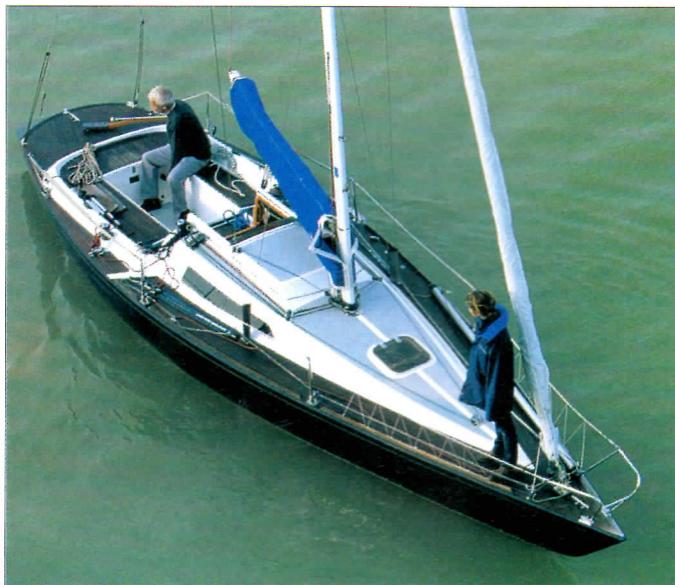
Le rouf est élégant, tout comme la carène qui affiche un creux important et un safran étroit et très profond.

Au près, on garde tout dessus (foc inter et grand-voile haute) jusqu'à 30 nœuds de vent. Sans abandonner le domaine des appendices, quelques mots sur le safran. Suspendu, il est très étroit, très profond, et situé dans le prolongement d'un petit bustle. Enfin, sans vouloir empiéter sur le rôle de notre expert, les œuvres vives, tout comme les œuvres mortes, se sont révélées en bon état sans afficher, au niveau de la liaison coque - lest, la moindre fissure. Une fois *Belza* remis à l'eau, c'est une visite de l'intérieur qui s'impose avant d'envoyer les voiles pour une « nav » dans les pertuis. Au risque de nous répéter, le volume intérieur n'est pas le point fort du Lokki, comme le confirme sa hauteur

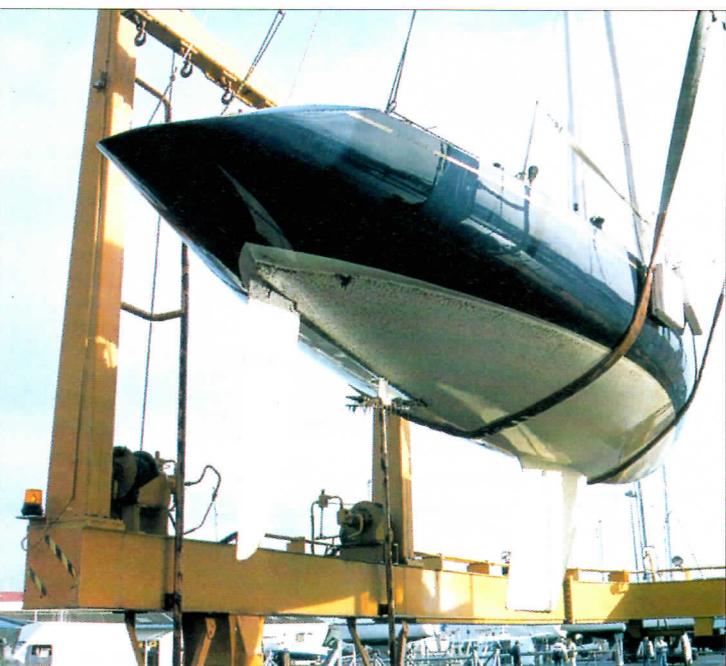
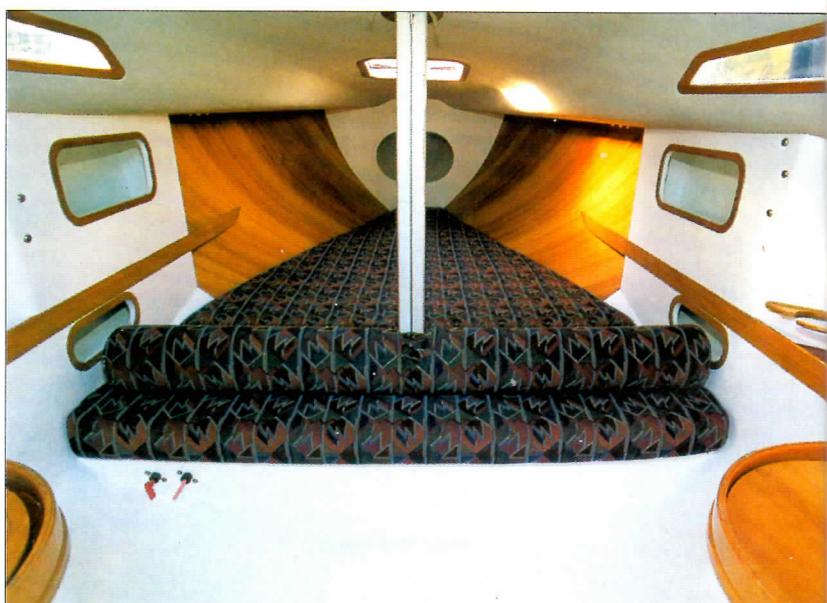
Sur l'avant, la couchette double et son dossier pivotant. Notez les bordés de la coque recouverts de cèdre du Liban.

sous barrots de 1,33 m. Mais, contrairement, aux voiliers répondant à ce type de programme, l'intérieur est un petit bijou. Première surprise, le bordé intérieur. Il est constitué ici de placage de cèdre du Liban collé à l'époxy sur la coque. D'ailleurs, pour des raisons de poids, cette dernière n'est pas constituée d'un stratifié monolithique mais d'un sandwich. De la mousse PVC pour l'âme, des tissus unidirectionnels bibiais collés sous vide pour les peaux
