MEMO CONSTRUCTION ET AVANTAGES BAVARIA

BAVARIA YACHTS

Construction coques :

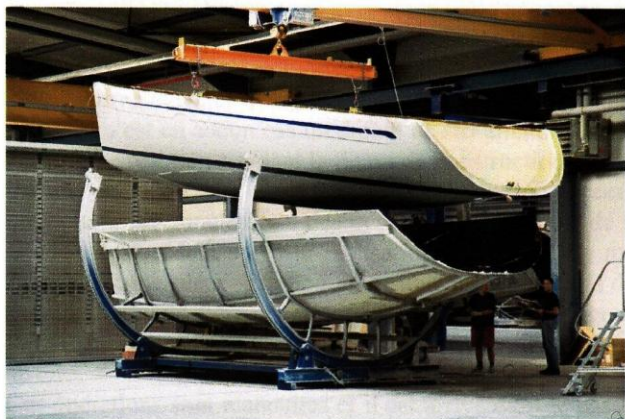
Bandes décoratives en gel coat (au pinceau dans le moule).

Phase de passage de gel coat de coque isophthalique par 3 passages successifs d'un bras robotisé pour une couche de 0,7mm. Premières couches de tissus appliquées avec résine isophthalique. L'empreinte dans le moule qui recevra ultérieurement la cage et la bague basse de safran est stratifiée en même temps que la coque. Pas de décalage possible ou de mauvais assemblage en cas de pièce rapportée.

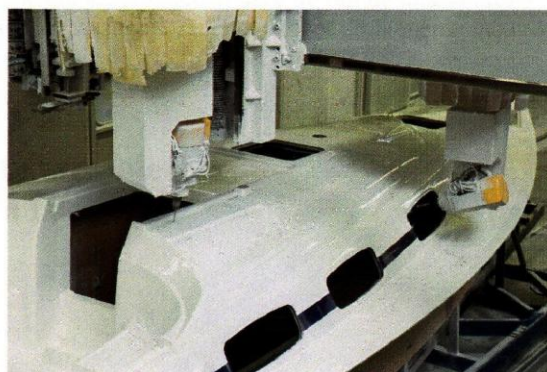
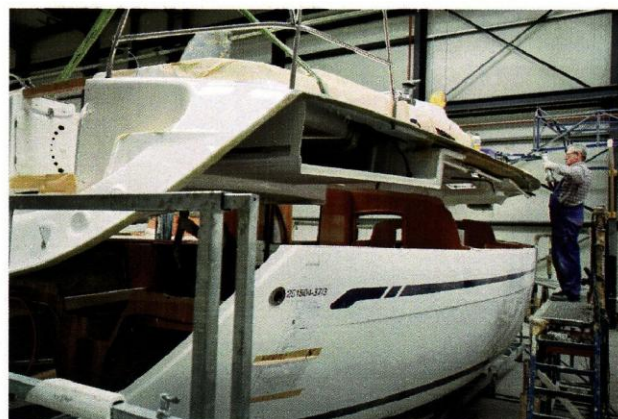
La coque est doublée dans la zone livet d'un renfort en bois stratifié.

A l'assemblage après avoir recouvert d'un joint Sikaflex tout le pourtour du bateau à partir de la jonction jupe /angle du livet et jusqu'à l'étrave, le pont est alors posé sur la coque. Des gabarits utilisés pendant la construction aident à l'alignement de ces longues pièces de plus de 10 mètres pour les plus petites. Ainsi posé, les rails de fargues (par longueur de 6 mètres) sont vissés (vis autotaraudeuses) au travers du pont dans la zone en bois stratifié du livet.

A partir du 46 pied^s et pour les modèles Vision dans un pur but esthétique: (liston teck en lieu et place de rail de fargue alu)
Le pont présente un décroché et vient se poser aussi sur un livet pré renforcé .le vissage se fait également de la même façon à travers le pont . Les vis et le collage sont cachés sous des plats et un liston en teck.

7. Joint d'étanchéité Sika et vissage par vis auto taraudeuses

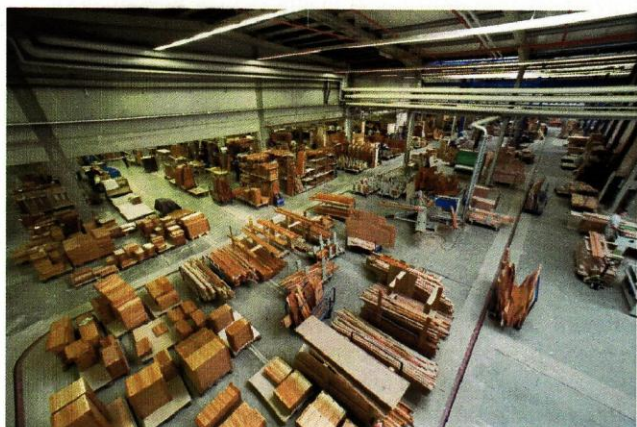
Toutefois Bavaria maîtrise bien ce problème puis qu'aucune des cloisons n'est montée à fond de coque mais repose toujours sur la partie haute du varangage.

Les cloisons principales (cabine avant et carré, carré et cabines arrières) sont en 15mm. Elles répondent à des normes spécifiques quant aux choix des essences et des collages. Vernies sur la chaîne des réservations sont faites pour toutes les parties qui vont être stratifiées au pont, à la coque ou à d'autres aménagements contigus.

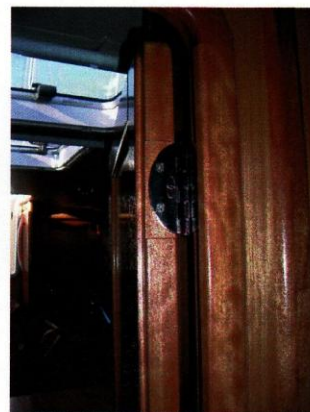
La descente en est l'exemple type généralement peu profonde, les mains courantes dont elles est pourvue en facilite une utilisation même dans des conditions de mer formée.

Les nouveaux modèles ont vu en sus l'adjonction de pans inclinés à chaque extrémité de marche.

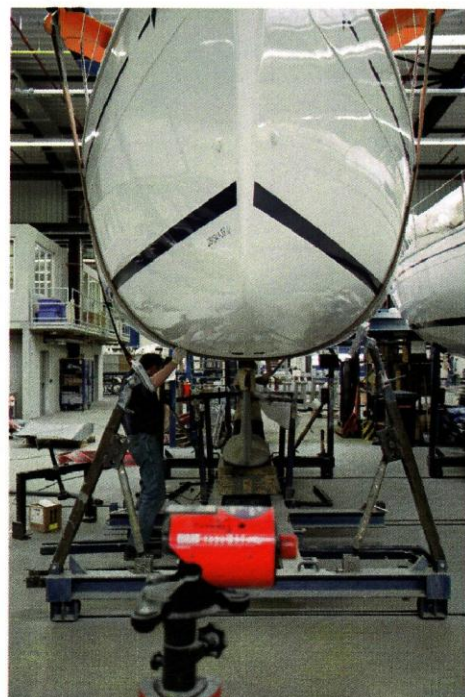
EN MEMOIRE

1. **Bandes déco en gel coat**
2. **Résines isophtaliques en couche dure (couche dure = couche contenant les premiers tissus et le gel coat) pour empêcher les effets de l'osmose**
3. **Varangage stratifié à la coque**
4. **Bâti inclus dans le varangage pour reprendre les efforts liés à la compression du mât transmis par l'épontille et les efforts dus au varangage.**
5. **Argumentaire technique pour répondre aux questions qui peuvent être posés sur les problèmes de pont.**
6. **Inserts en aluminium pour la fixation par simple taraudage et vissage ou vissage de toutes les pièces d'accastillage.**
7. **Joint d'étanchéité Sika et vissage par vis auto taraudeuses**
8. **La jupe arrière est stratifiée par l'intérieur à la coque.**
