Rapport d'expertise :
Expertise de valorisation du navire

Dossier n° 13 05 699

« **LADY ISABELLE** »

Accédit du : 10 mai 2013

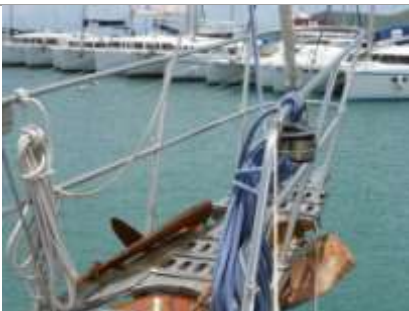
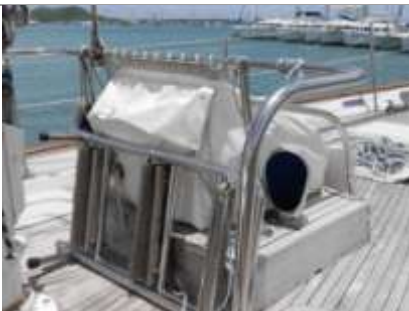
Bon état général constaté de ce poste,

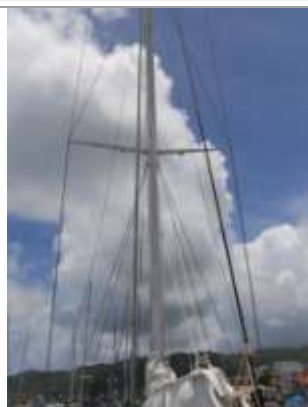
Bon état général des profils

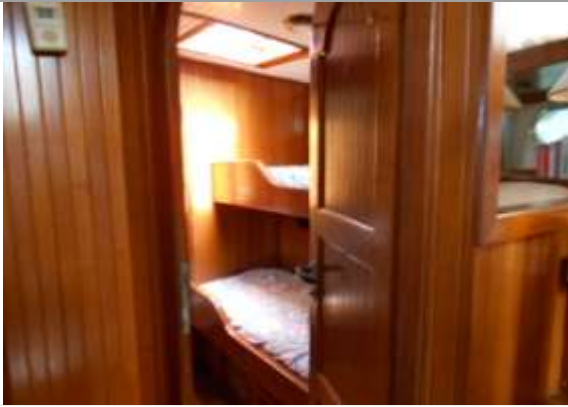
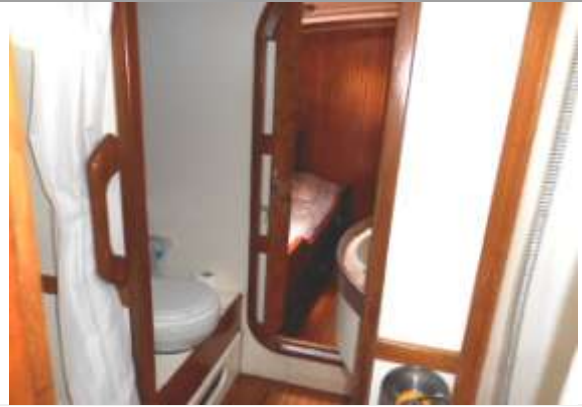
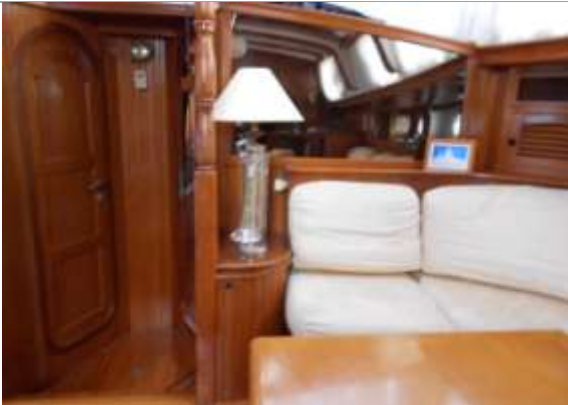
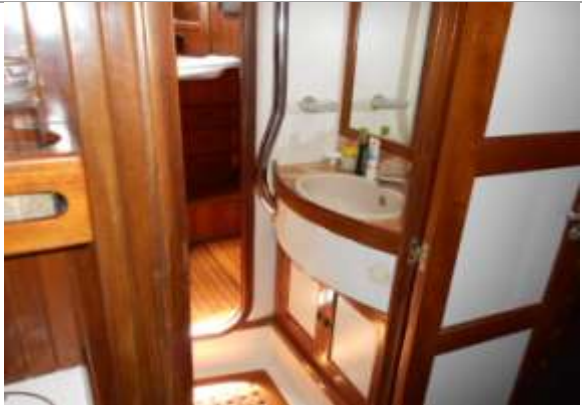
Standard élevé pour les aménagements de cette unité dont le bon vieillissement est lié à l'emploi de matériaux et de quincaillerie de qualité

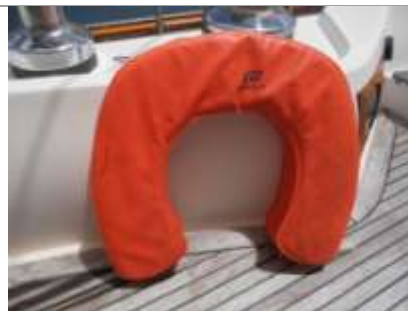
Ensemble réglementaire et testé lors de la visite annuelle de renouvellement du permis de navigation
